汚水幹線管渠築造調査施工に伴う地質リスク

高知市都市建設部下水道建設課

入交・新進・新洋共英・大宮特定建設工事共同企業体

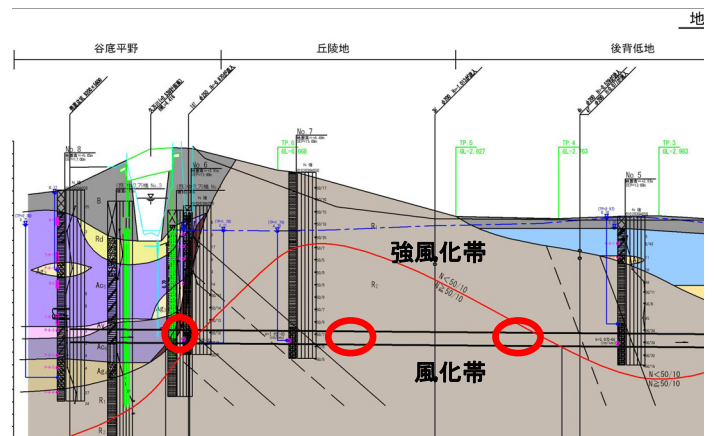
図-2 断面図 ○トラブル発生箇所

管渠の施工は、小口径シールド工法で行われ、調査結果を踏まえてカッターヘッドには強砂礫層対応のものが選定された。施工が開始され間もなく、掘進速度が大きく低下し、作業を一時休止せざるを得ないトラブルが発生し、追加調査として鉛直ボーリング2本を実施することとなった。

その後も、2度に渡り一次調査では確認されていない硬質砂岩が確認され、施工を休止し追加試験が実施されている。

なお、掘削が困難になった区間は、3箇所確認されており、各々15~30m 区間であり合計は70mとなる。

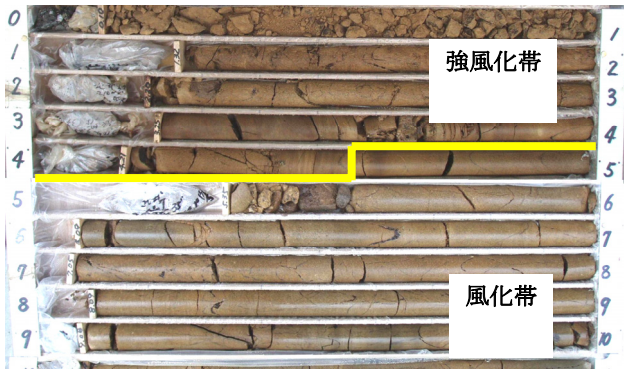
写真-1 コア写真

管渠は概ね岩盤内を通過することから、以下に、一次調査で確認された岩盤の特徴について述べる(写真-1参照)。

- ① 調査地で確認された岩盤は粗粒砂岩及び礫質砂岩である。
- ② 岩盤は、深部まで風化され茶褐色を呈する。
- ③ 特に浅部では著しく風化されており、コアは土砂状～礫状を主体とし、岩級区分はD級である。
- ④ 深部に従い、やや硬質となるが、岩質は軟質であり、岩級区分はCL級である。

- ⑤ 最深深度まで標準貫入試験が実施可能であり、5cm以上の貫入量が記録された。
- ⑥ 風化による強度差が存在する。
- ⑦ $N < 50/10$ を強風化帯、 $N \geq 50/10$ を風化帯とした。
