第1回

地質リスクマネジメント 事例研究発表会 講演論文集

**第1回地質リスクマネジメント事例研究発表会
講演論文集 目次**

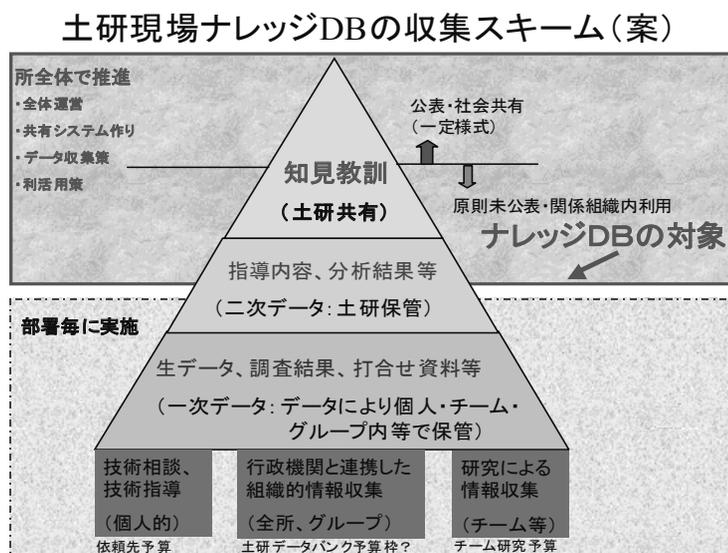
図-1 土研現場ナレッジDBのスキーム案

・事例は標準様式での「概要」（表題，概要，知識・教訓等を文章で簡潔に記述）と自由様式での「詳細資料」の 2 本立てとし，詳細資料なしも可とする。

- ・「概要」は原則公開とし、詳細資料は技術相談者と協議の上決定する。

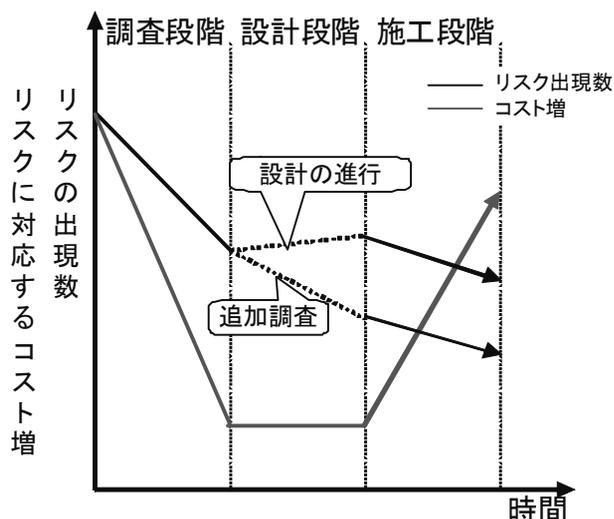
図-1 埋立法による地盤リスクと対応コストの関係概念図

リスクの個数とそのリスクによるコストの概念図を図-1 に示す。調査の段階で地盤の情報が集まるにつれて、地盤リスクとされる内容の個数とその大きさは著しく減ぜられていく。これに伴い、発生する地盤リスクは小さなものになっていくことから、対応が求められるコストも減少する。

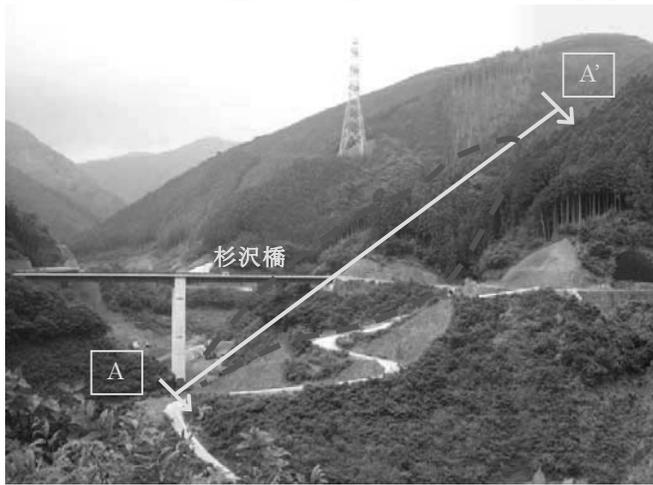
図1 杉沢橋と当該斜面の位置関係

地質調査を行ったところ、当該崩落堆積物と基盤岩との境界面に鏡肌や条線は認められないことから、特定のすべり面に沿う地すべりではないと考えられ、また土塊の性状も不均質である。このため、湛水後の安定を図る対象とすべきすべり形状が不確実であり、均質な土塊に対して通常適用される逆算法による安定解析では最も危険なすべり形状を抽出できない可能性が预见された。

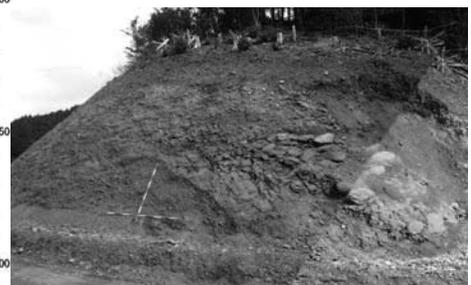
杉沢橋橋台背後の法面に現れた岩盤崩落堆積物

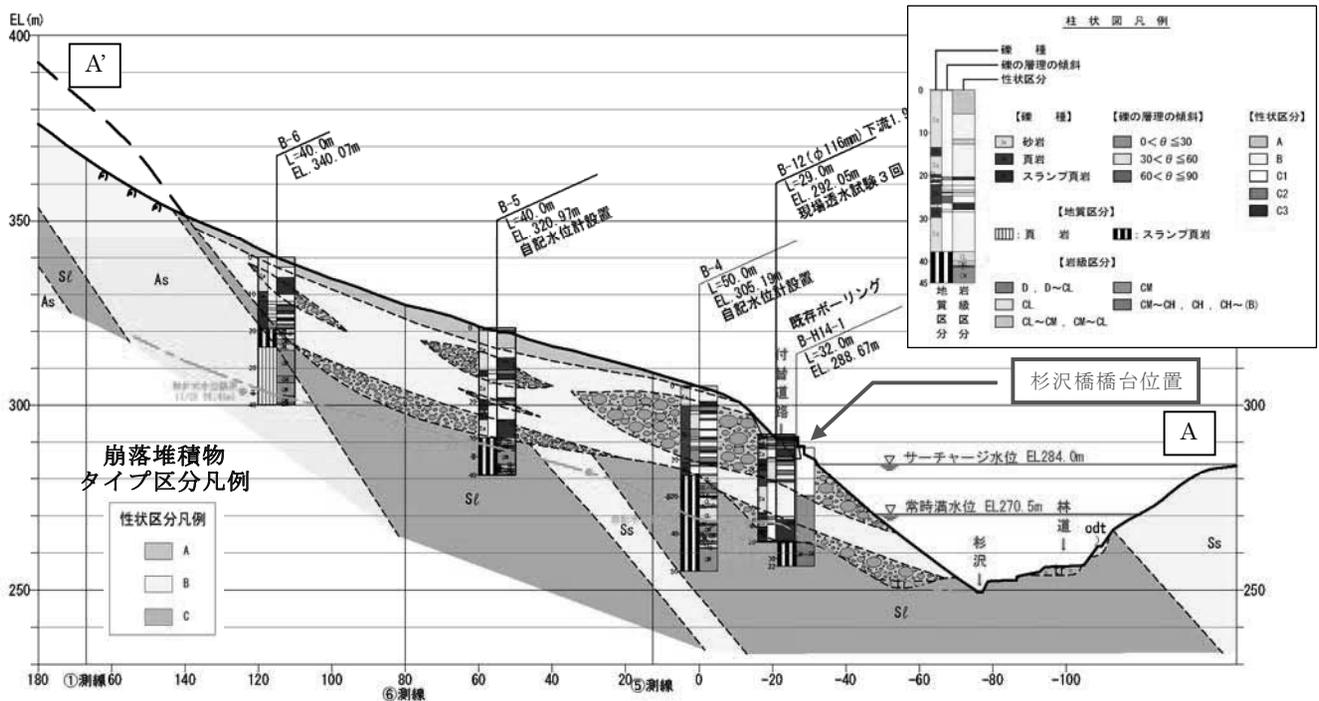
図4 杉沢橋に沿う測線の地質断面図（精査後）

そこで本事例では、当該堆積物の性状や構造を精査し、土層構成や性状の不均質性、供試体の代表性等の地質リスク要因にも留意して、湛水後の安定を支配する土層の強度を精度良く求めた。

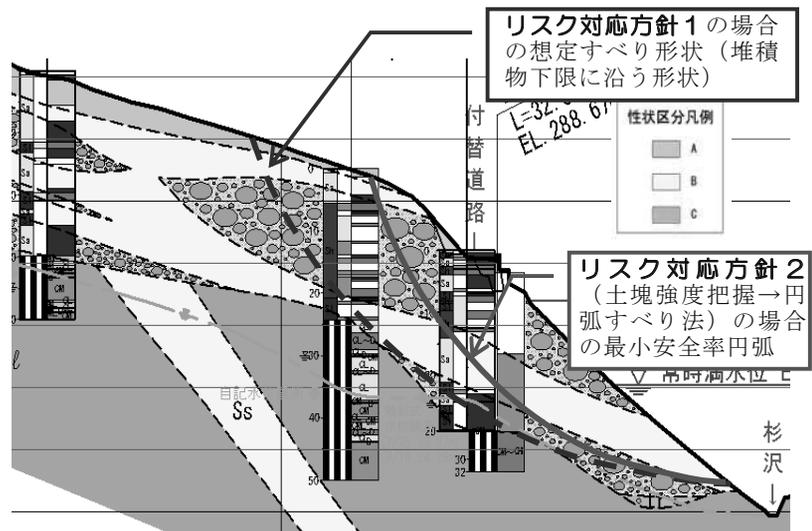
図5 安定計算結果（対策工検討すべり形状）

このように、リスク対応方針2をとったことにより必要抑止力は1/25程度まで削減された。

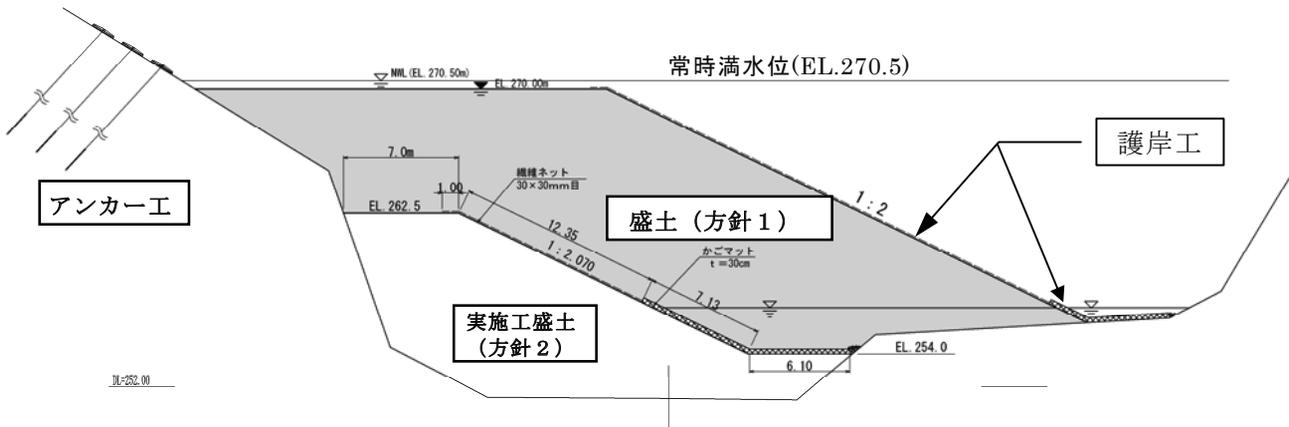
図6 実工事と仮想の対策工(リスク対応方針1)との比較図

リスク対応方針2をとった場合の必要抑止力は117.6kN/m²と小さく、小規模な排土と押え盛土を施工することにより、対策後の最小すべり安全率は1.105となり所定の安全率1.10を満足する。対策工の概要を図6に示す。

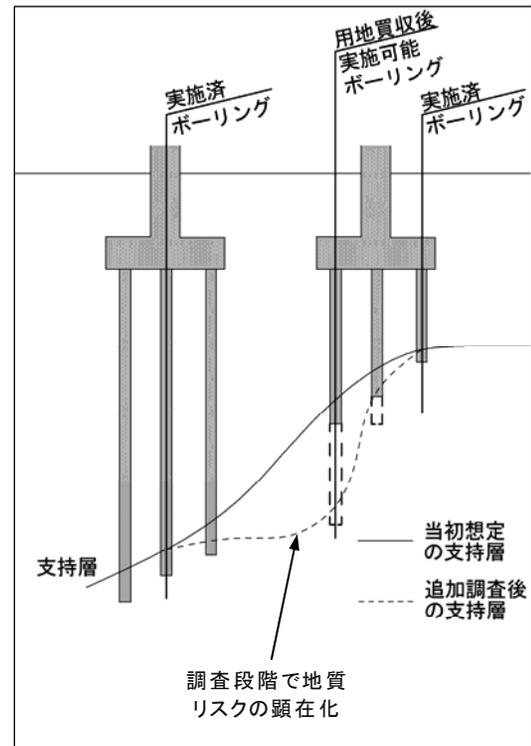
図3 2期に分けた調査で、地質リスク保有困難箇所での追加調査による地質リスク低減(図5参照:Bor②')

- a) まず予備設計段階で1次調査を実施し、調査区間全体の地質構成を概略的に把握した（図4）。これは、予備設計と1次調査結果より抽出された問題点を整理して合理的な2次調査を計画する為と、1次調査中に事業用地の増加が見込まれた為である。
- b) その結果、2次調査時は事業用地が追加され、設計上の問題点を加味した無駄のない合理的な調査（原位置試験及び室内試験の集中的実施等）が可能となった（図5）。詳細な調査により、支持層は旧河道により谷地形を呈する箇所と洪積砂泥互層の存在、貫入岩分布の詳細とN値50未満の強風化部の存在、1橋脚内で支持層傾斜が顕著である箇所の存在等が判明し、調査段階で地質リスクが概ね顕在化した。
- c) さらに、1橋脚内で支持層傾斜が顕著と想定した箇所（図5のボーリング②'）では、今回調査段階で可能な限り地質リスクを低減し成果品質を向上させる必要があった。従って、発注者及び設計業者と協議の上で、地質リスクが許容または保有困難な箇所では、設計業者に渡さなければならない最遅工程を逆算して、さらなる事業用地の追加を待ち、可能な限り追加調査を提案・実施した（図3）。

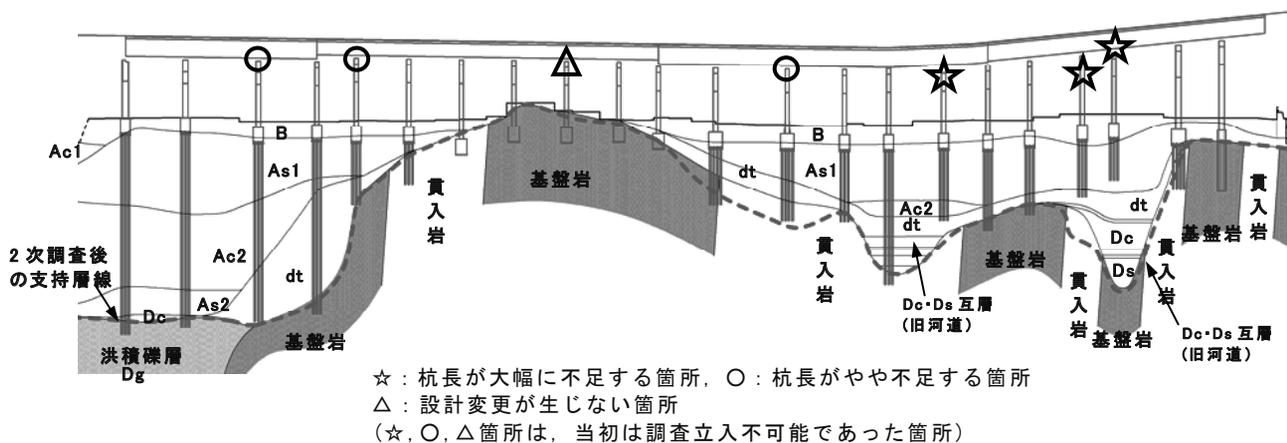
図6 地質調査を1次と2次に分けない連続的な実施により詳細設計した場合、施工時における地質リスク顕在化に伴う事業コスト損失箇所（○☆の計6橋脚）

今回の調査事例では、1次と2次の2期に分けたことにより、工期内に事業用地が追加され全橋脚部において地質リスクの低減を達成した。しかし、仮に調査を1期のみで実施していた場合は図6のデータに示すように、最も遅い場合は施工中に6橋脚で地質リスクが顕在化して、施工中断や修正設計が発生していた可能性が高い。なお、施工直前にチェックボーリングを実施したとしても、少なくとも修正設計は必要であったと考えられる。

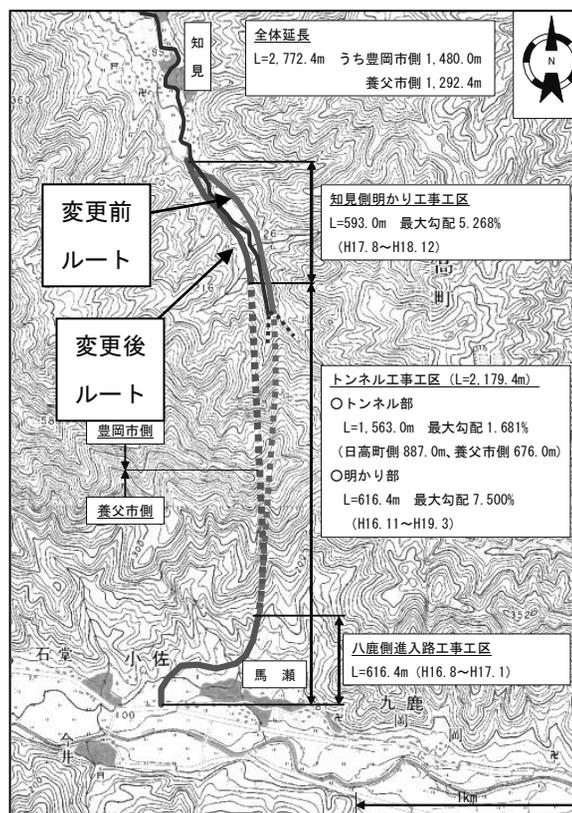
図 4 道路ルートの比較結果図

CMR が事業に関与した段階の道路整備ルートはトンネル延長約 1,250m で、終点側明かり部では知見川右岸を通過していた(図 4 参照)。そして、既に坑口ボーリングとトンネルルート全線の踏査・弾性波探査が行われていた。当地の地質は新第三紀の火山岩が主体で溶岩・凝灰角礫岩・火山礫凝灰岩・凝灰岩からなる(図 5 参照)。溶岩・凝灰角礫岩は不規則に分布し、亀裂に地下水が胚胎して突発湧水が生じる可能性があり、凝灰岩はスレーキングが懸念された。

既往調査結果の見直しと追加調査により道路整備ルートの検討を行った結果、左岸側ルートの方がトンネル延長では約 300m 長くなるものの、その他の項目で有利な点が多く、コストについてもほぼ同等であるとの検討結果となった。このため、左岸側ルートに変更した。

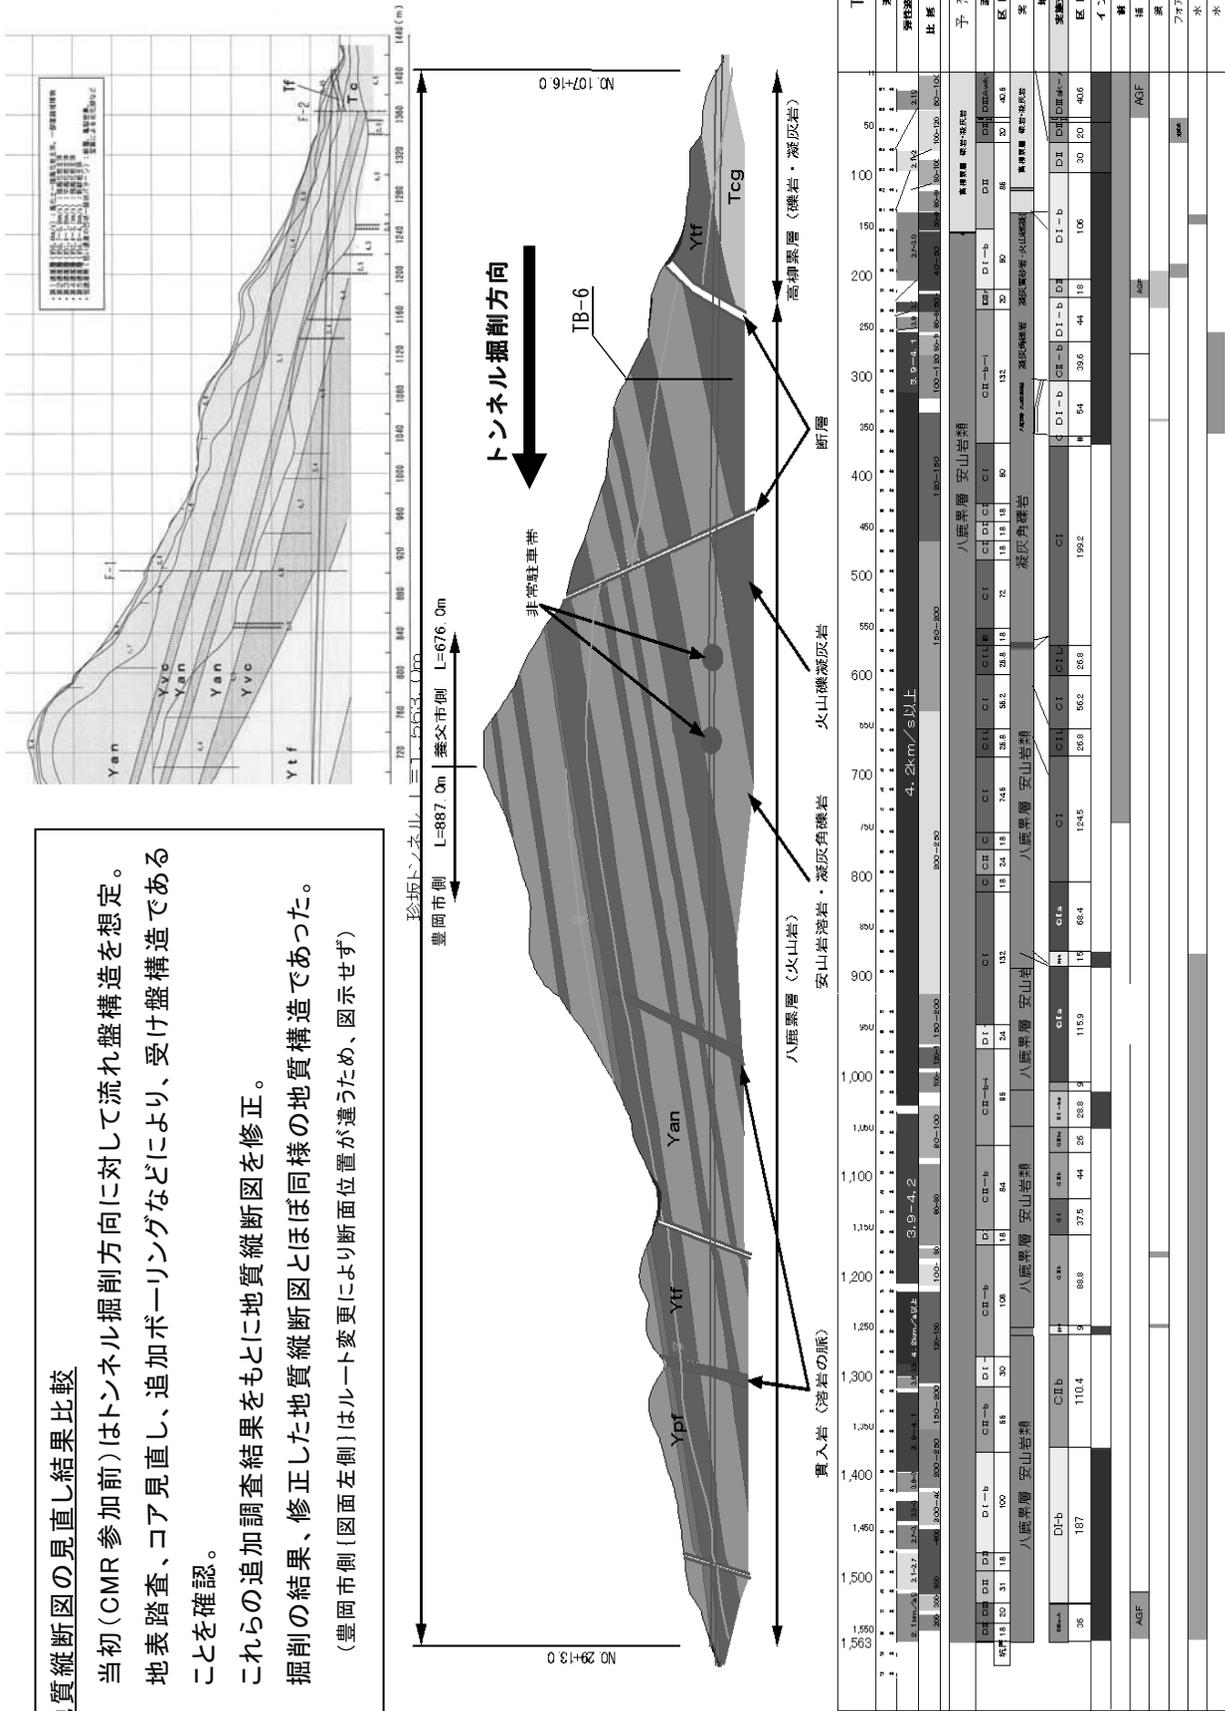
図5 地質縦断面の見直し結果(上段:見直し前、下段:見直し後)

地質縦断面の見直し結果比較

- ・ 当初(CMR参加前)はトンネル掘削方向に対して流れ盤構造を想定。
- ・ 地表踏査、コア見直し、追加ボーリングなどにより、受け盤構造であることを確認。
- ・ これらの追加調査結果をもとに地質縦断面を修正。
- ・ 掘削の結果、修正した地質縦断面とほぼ同様の地質構造であった。
(豊岡市側[図面左側]はルート変更により断面位置が違いため、図示せず)

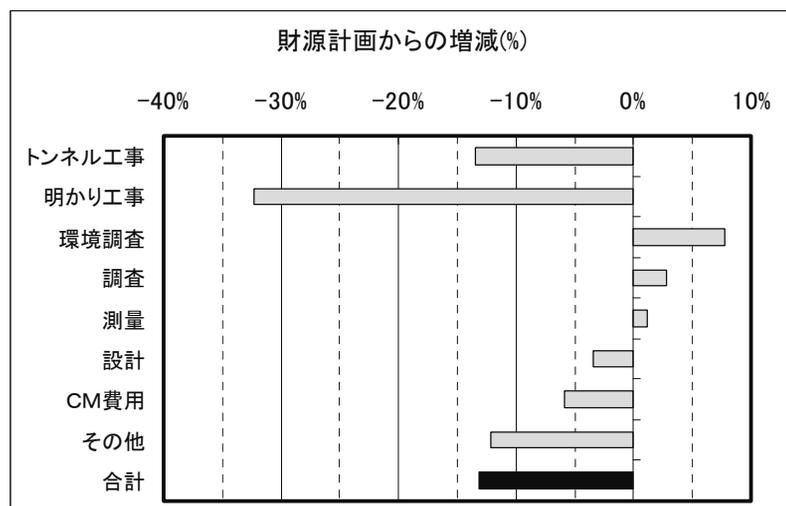
図 7 全体事業費 計画と実績の比較

また、トンネル工事の金額については契約時と比較して約 0.3 億円減額できた(図 7 参照)。

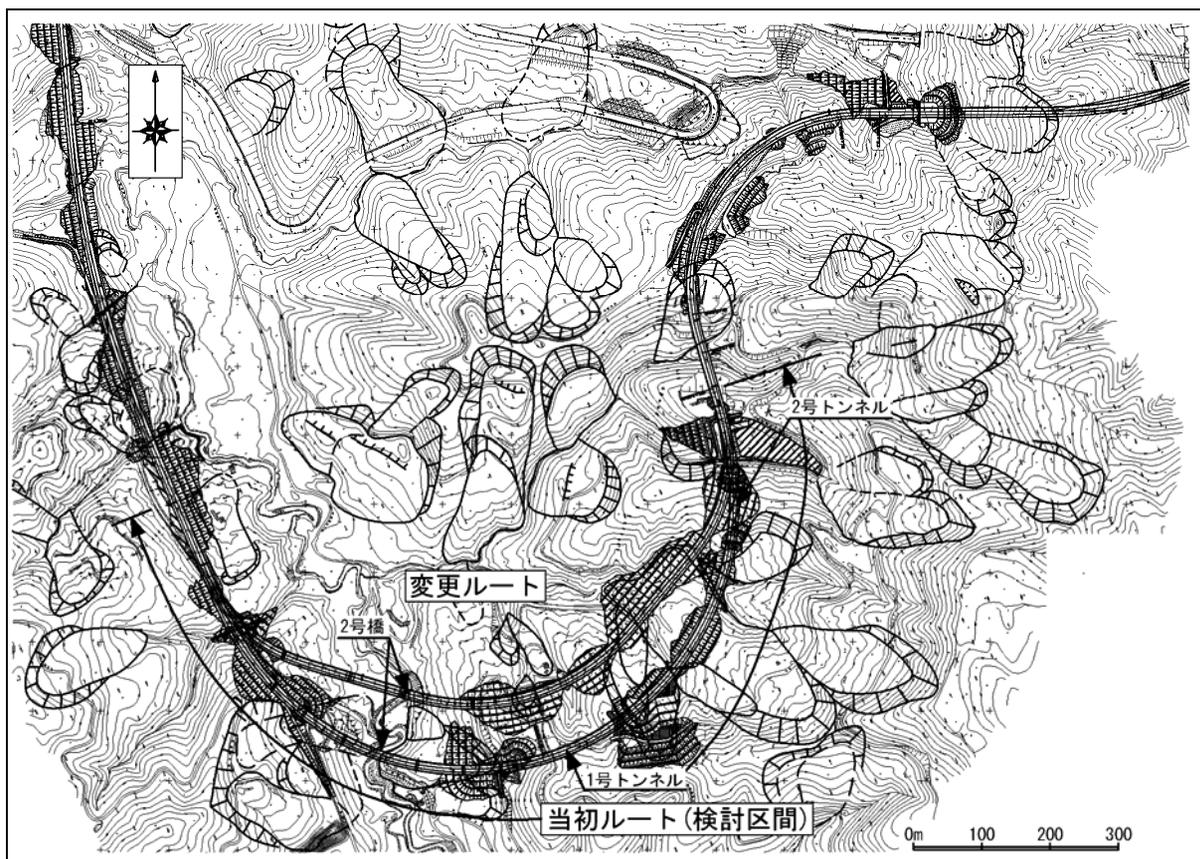
図 1 改築工事ルートと地すべり

一般に、道路改良工において予期しない地すべりはしばしば発生するが、今回の事例は、未改築区間約 1.3km 区間に分布が予想される地すべりの性状・規模を明らかにした上で計画ルートの妥当性を再評価することでリスクを最小限に回避できたものである。

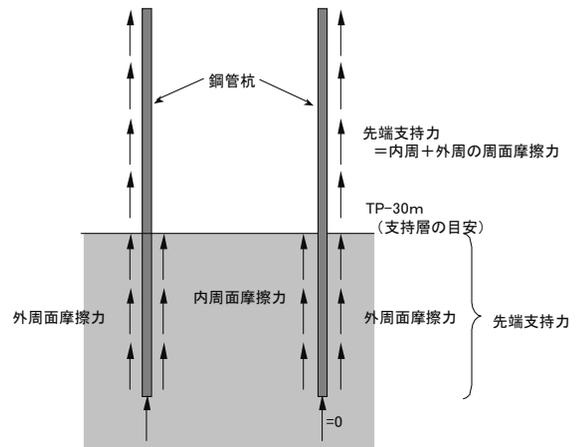
図7 先端支持力の仮定

打込み鋼管杭の開端先端支持力は、支持層付近での閉塞の程度に大きく依存し、破壊メカニズムも変化する。本橋の場合も、支持層付近での閉塞効果の程度を明確に把握し、底面積に対する先端支持力度として評価することは困難であると予想され、そこで図7に示すように支持層以深での杭内周面摩擦力を設計上の杭先端支持力と見なすことを考え、このとき本橋では、地盤のc', φ'を用いて次式にて周面摩擦力度进行评估することとした。

$$f = c_{\delta} + K \sigma v' \tan \delta \quad \dots \dots \dots (1)$$

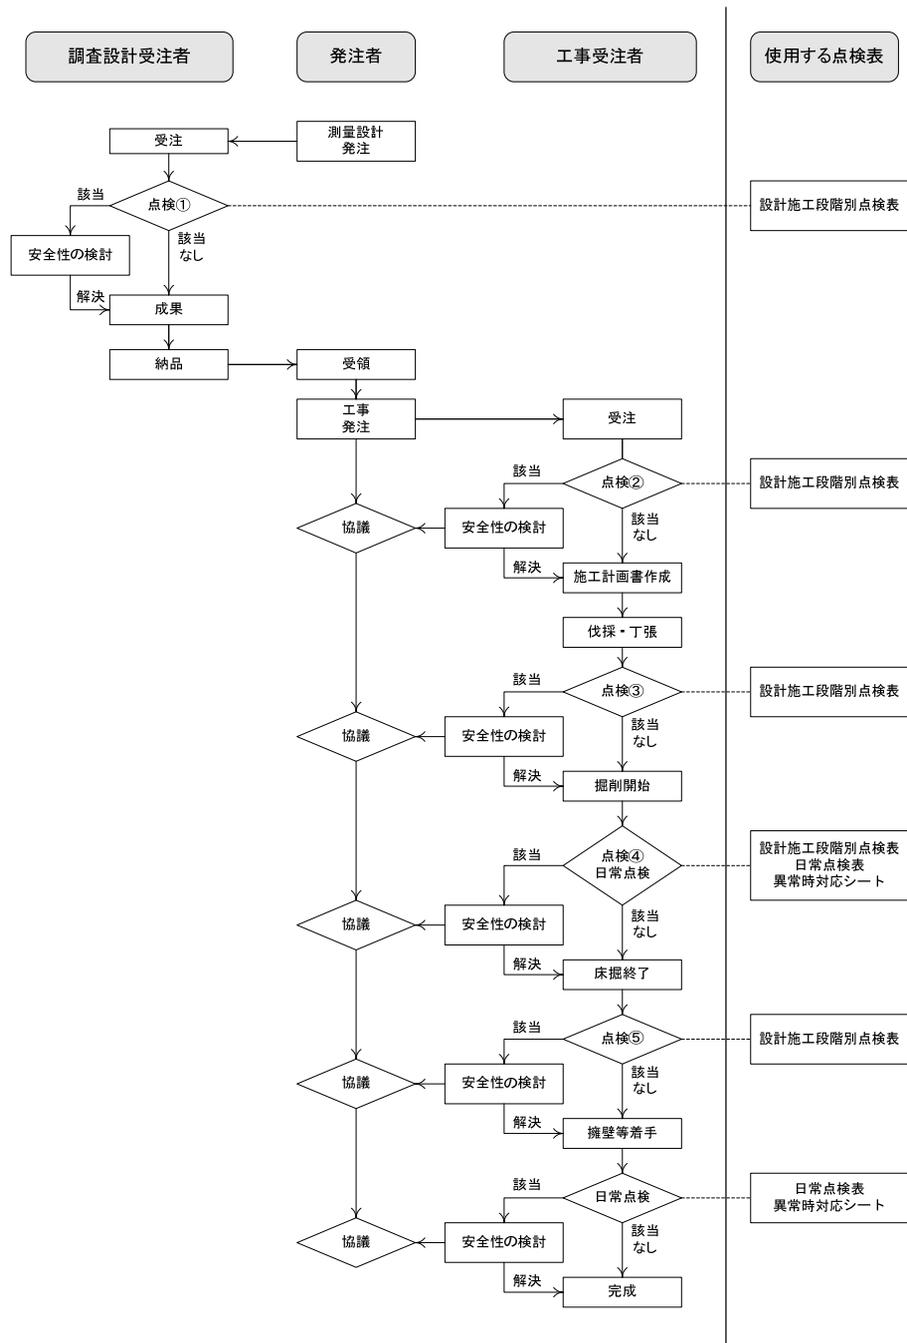
図4 適用対象と用語の定義

調査・計画・設計から施工終了までの一連の流れとそれぞれの点検表の適用箇所について図4に示すとおりである。一般に斜面崩壊による労働災害のリスクは地山に関する情報によって影響される。地山に関する情報は、表2のように工事の各段階で増加していく。そのため、地山の新しい情報が得られる各段階で、地山の状況や変状の様子を点検し、問題があれば必要な対策を適切に講じることが必要である。なお、本報告書では、斜面崩壊による労働災害が多い公共団体発注工事を主な対象としているが、民間発注工事についてもこの思想に基づいて検討することが望ましいとしている。

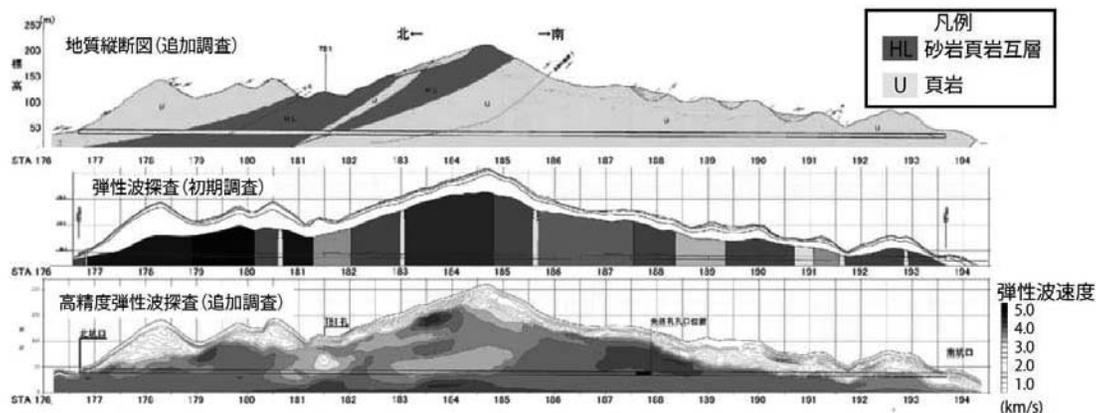
図1 地質断面図と弾性波速度分布図¹⁾

検討を行ったトンネルは、全長1.7km の2車線道路トンネルである。地質は四万十帯であり、亀裂の発達した頁岩と、砂岩頁岩互層が分布する（図1）。事前調査で行われた屈折法弾性波探査の結果では、トンネル掘削位置の弾性波速度が4.0km/s 前後と推定されたことから、地山はC I およびC II が主体と予測された。しかし、実際の地質は予測とは大きく異なり、掘削による応力解放やわずかな湧水により容易に細片化しやすい地山であり、掘削当

初からほとんどがD 地山であった。このため、未施工区間の地山状況を把握することを目的として、ボーリング調査（図1 に示すTB1 孔）、TB1 孔を利用した高精度弾性波探査、比抵抗電気探査が実施された。TB1 孔においては速度検層および電気検層も実施されたが、上述のように容易に細片化しやすい地山であり、ボーリング孔壁の保持が困難であったため、トンネル掘削位置を除きケーシングが挿入された。このため、速度検層および電気検層では、トンネル掘削位置付近のみ測定された。

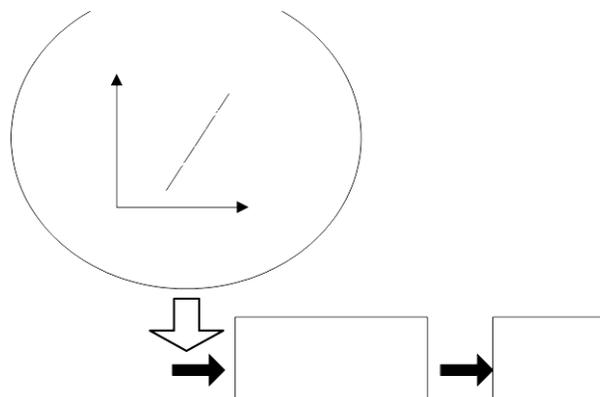
図 2 コア評価点を用いた地山評価の流れ

コア評価点は、ボーリングコアの圧縮強度、風化変質、割れ目の間隔、割れ目の状態を点数化し、あわせて湧水圧試験やスレーキング試験結果などにより、湧水量および水による劣化を評価し、その合計点により地山評価を行う。この合計点をコア評価点と呼んでいる。コア評価点を用いた地山評価の流れを図 2 に示す。コア評価点とボーリング孔沿いの弾性波速度との相関式を求めておく。そして、トンネル掘削位置における弾性波速度から、上記のコア評価点と弾性波速度との相関式を用いて、トンネル掘削位置におけるコア評価点を算出する。このコア評価点を用いて地山評価を行う。

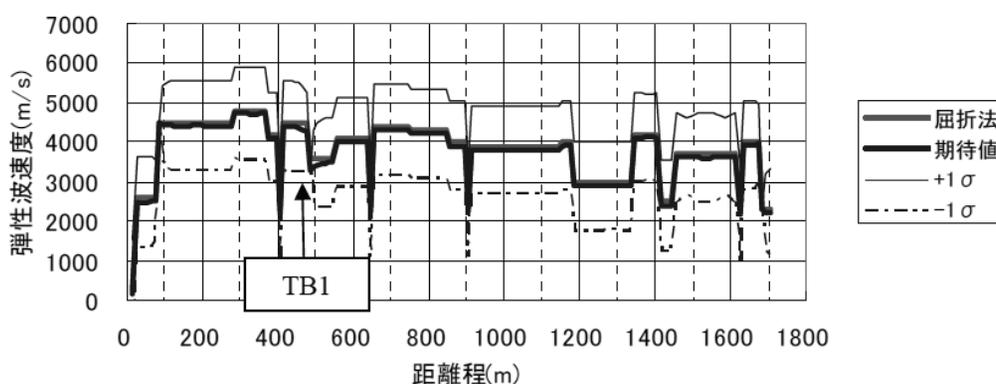
図 3 トンネル掘削位置における弾性波速度の推定結果

大津ほか⁶⁾は、地球統計学の一手法である外生ドリフト・クリギングを用いたトンネル掘削位置における弾性波速度の推定と推定誤差標準偏差の評価手法を提案している。そこで、トンネル掘削位置において、この手法による弾性波速度の推定値 (μ)、推定値の誤差標準偏差 (σ) を持つ正規分布乱数 $N(\mu, \sigma)$ を発生させて、弾性波速度データの不確実性とした。ここで、屈折法弾性波探査結果を不確実性は高いが面的な情報を与えるものとし、屈折法弾性波探査による最下層の弾性波速度と TB1 孔における弾性波速度を確度の高い点情報として推定を行った。詳細は、大津ほか⁶⁾を参照されたい。図 3 にトンネル掘削位置における推定結果を示す。赤の実線が事前調査で実施された屈折法弾性波探査結果、青の太実線が推定値 (期待値 μ)、青の細実線が ($\mu + 1\sigma$)、青の鎖線が ($\mu - 1\sigma$) である。TB1 孔の位置では σ はゼロになっている。また、トンネル掘削位置の全体にわたり σ は概ね 1,000m/s となっている。

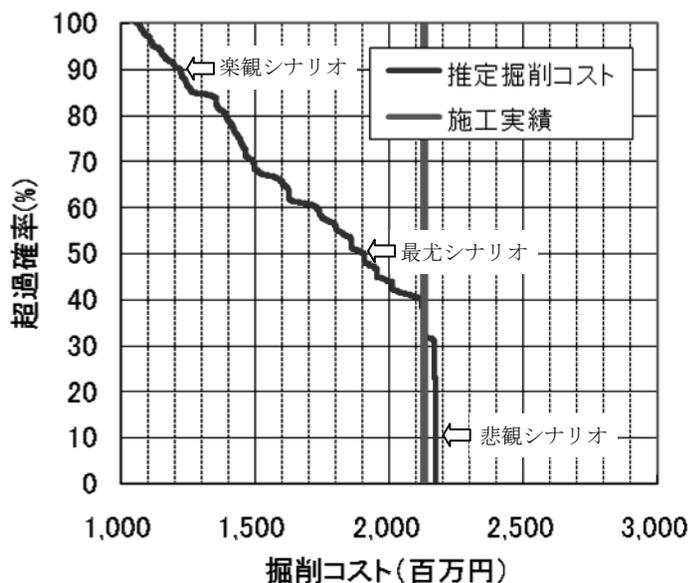
図6 リスクカーブ

施工実績との乖離量に着目すると、施工実績における地山評価から算出される掘削コスト21.3億円に対して、当初設計における掘削コスト14.2億円（乖離量-7.1億円）、最尤シナリオによる掘削コスト19.0億円（乖離量-2.3億円）であり、TB1孔の調査を実施すること

により乖離量は4.8億円減少している。したがって、4.8億円がTB1孔の調査を実施したことによる効果とみなすことができる。ただ、乖離量は施工後に明らかとなるものである。これに対して、楽観シナリオと悲観シナリオによる掘削コストの評価は、事前調査の段階で可能である。楽観シナリオと悲観シナリオの設定の仕方にもよるが、1つの目安として本検討で得られた楽観シナリオ（12.2億円）と悲観シナリオ（21.8億円）が、このトンネル建設プロジェクトが抱えていたリスクと考えることができるであろう。このように、事前調査の不確実性に起因するリスクを認知することが可能となれば、リスク情報は追加調査実施の意思決定、さらには適切な調査の実施に資することが期待される。

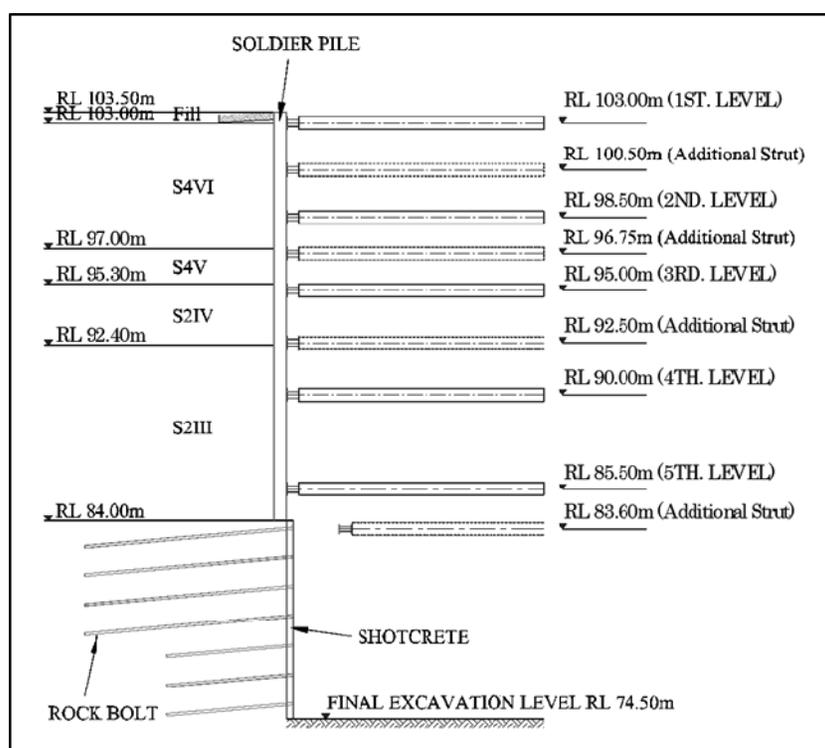
図 1 切梁の追加 (Additional Strut)

工事では掘削開始からまもなく切梁軸力が設計値に達したため、表 1 のリスク管理計画に従い、図 1 に示すように切梁段数を追加することになった⁶⁾。

質リスクに対する責任は、施工業者とそのコンサルタントに帰することが明白であるとともに、これまで経験したことのない異常な土圧（ベースラインを超えた土圧）が観測されたことで設計変更も容易に認められるはずだという判断のもと迅速に対応し、切梁や腹起しの破損、山留壁崩壊などの重大事故を起こさずに済んだ。

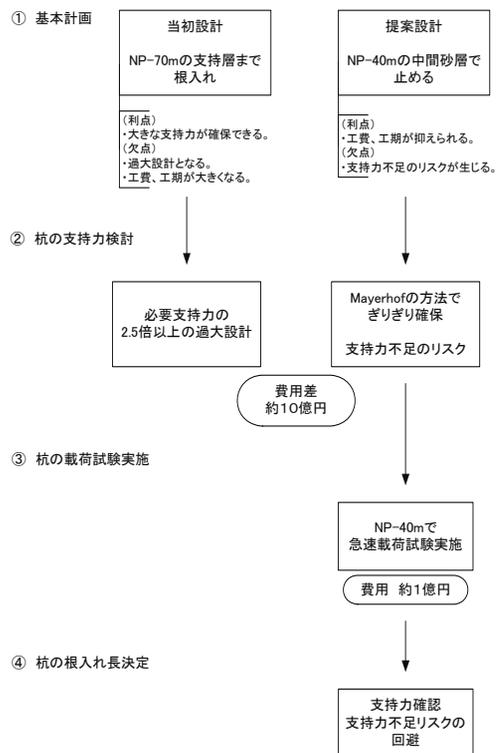
図-1 支持杭の根入れ長設定フロー

本工事の計画から杭の根入れ長設定のフローを図-1に示すとともに以降で詳細について述べる。

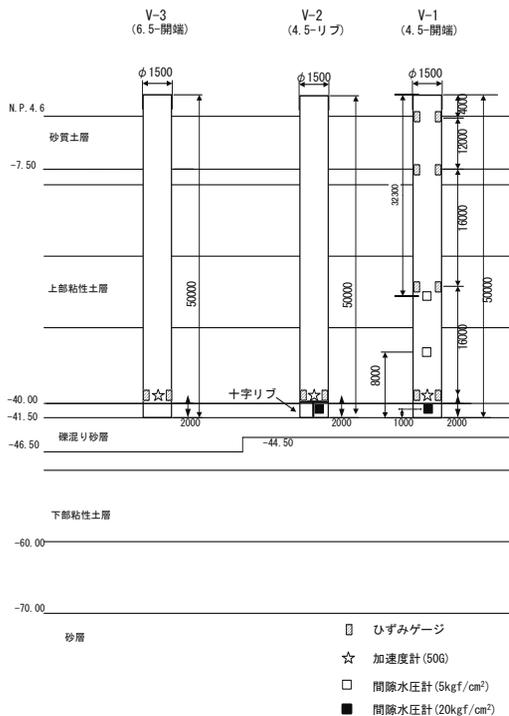
図-6 載荷試験杭条件

杭の載荷試験結果として中間砂層が4.5mの地点で実施した開端杭（V-1）の急速載荷試験結果を図-7に示す。また他の杭も合わせた急速載荷試験結果を表-3に示す。急速載荷試験の結果、中間砂層に打ち止めた試験杭は必要な支持力を十分に満足することが確認された。

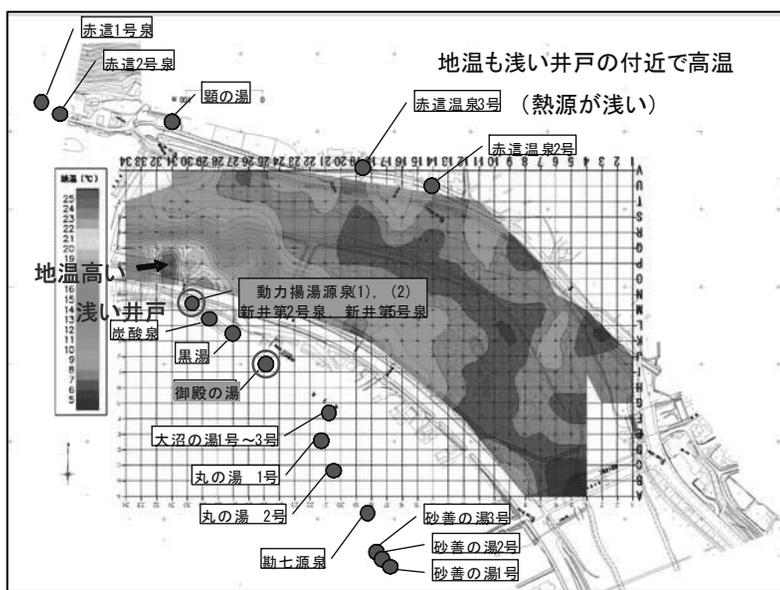
図 1 地温探査による浅層の高温部と源泉位置図

本事例は、河床部を掘削した場合の温泉への影響の不確実性を地質リスク事象とする事例で、リスク発現を予想し、調査結果を反映した設計や施工段階の管理方法を検討し、リスクを最小限にした事例（タイプ C）である。

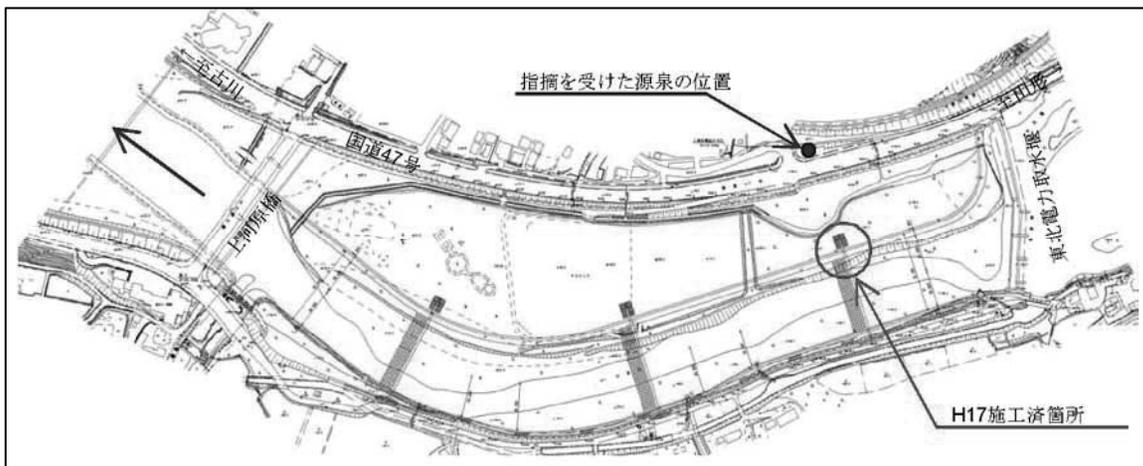
図3 第2期事業範囲と指摘源泉位置図

第2期事業は、上河原橋から上流東北電力取水堰（以降電力堰）までの区間 $L=700\text{m}$ に帯工3基、左右岸低水護岸工の計画で着手の予定であった（図3）。平成17年度工事は上流側帯工の右岸袖部を施工したが、平成18年度、残る中央部から左岸袖部までの施工に取りかかる寸前に、付近の温泉旅館経営者より、川の掘削工事が周辺の源泉（図3）に与える影響についての指摘を受けた。

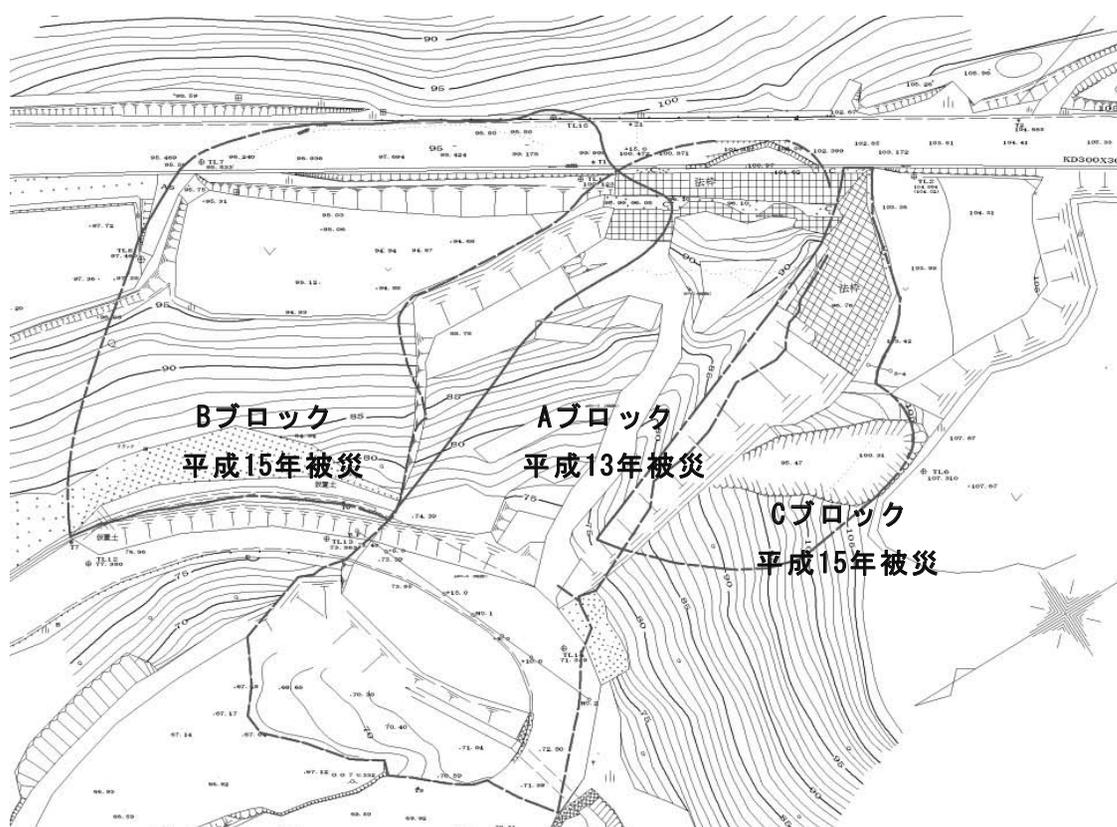
図1 地すべりブロック分割図

その後、地質調査を実施し、地すべりの動態観測をおこない、地すべり解析を行った。図1に地すべりブロックの分割図を示す。また、図2~4に各ブロックの対策工法の図面を示す。

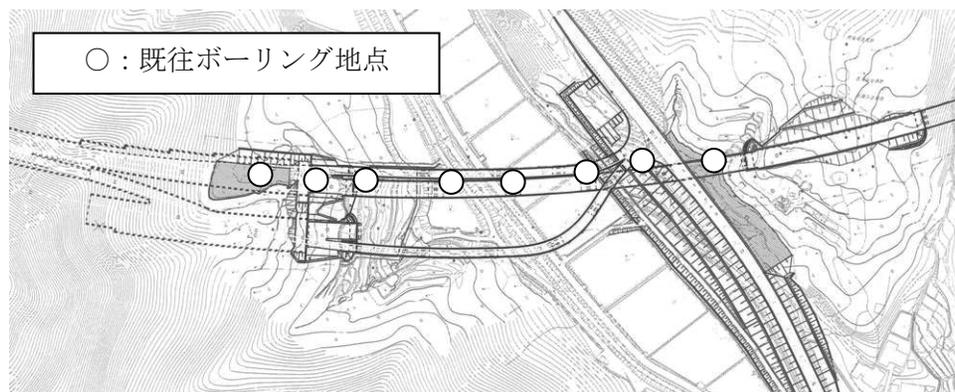
図 2 予備設計図面 (既往ボーリング地点を追記)

予備設計図面は図 2 の通りである。また、詳細地質調査 1 を基にした坑口部の構造変更後の平面図を図 3 に示す。

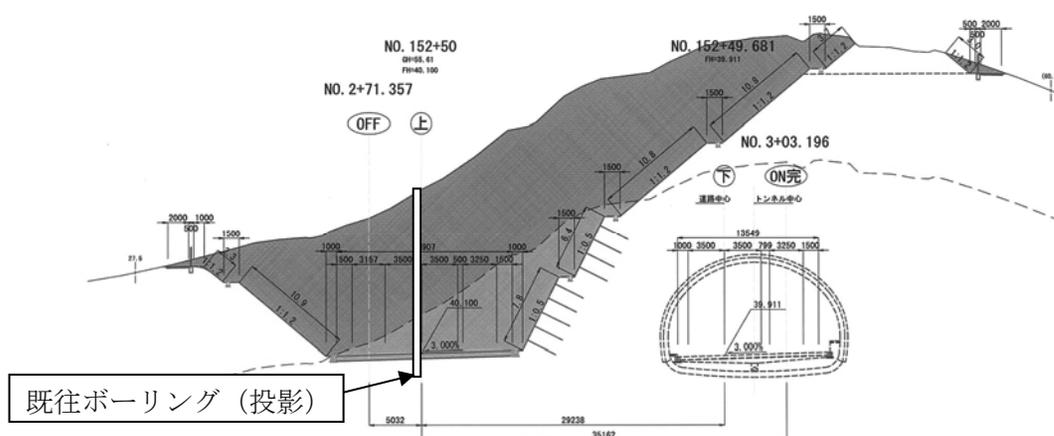
図4 終点側坑口付近での上下線の関係

既往設計では、この区間は切土のり面の直下を下り線がトンネルで通過する計画となっており、トンネルとのり面の取り合いが検討されていた（図4参照）。ただし、地質断面などの情報は、上り線で実施したボーリング調査を基に推定したものであった。

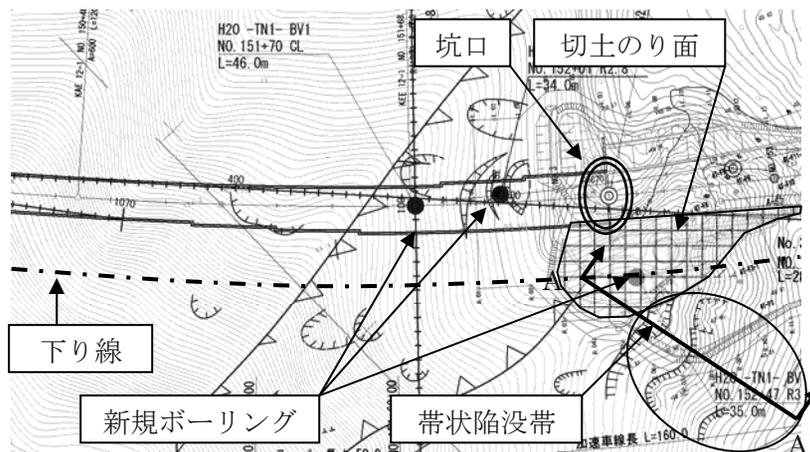
図5 坑口周辺の地形

地表踏査によって、坑口付近には多数の地すべり、崩壊が分布することが確認された。

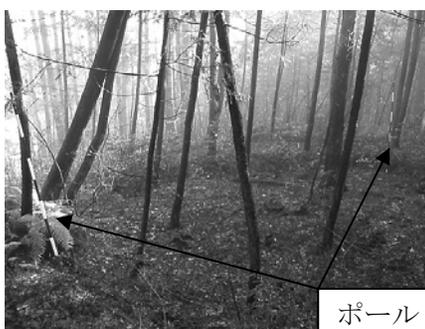
写真1 地すべり頭部に見られる陥没帯
(写真に写っている2本のポールの間が陥没している)

これらの大部分は、層厚 2~3m程度の層厚の薄い地すべり・崩壊である。ただし、図5に丸で示した地すべりについては、頭部に幅広の陥没帯があることから、地すべりの層厚がかなり厚いと予測された（写真1）。また、頭部陥没帯が現在の尾根上にあることから、すべりは初生的なものと判断された。推定地層断面図を図6に示す。

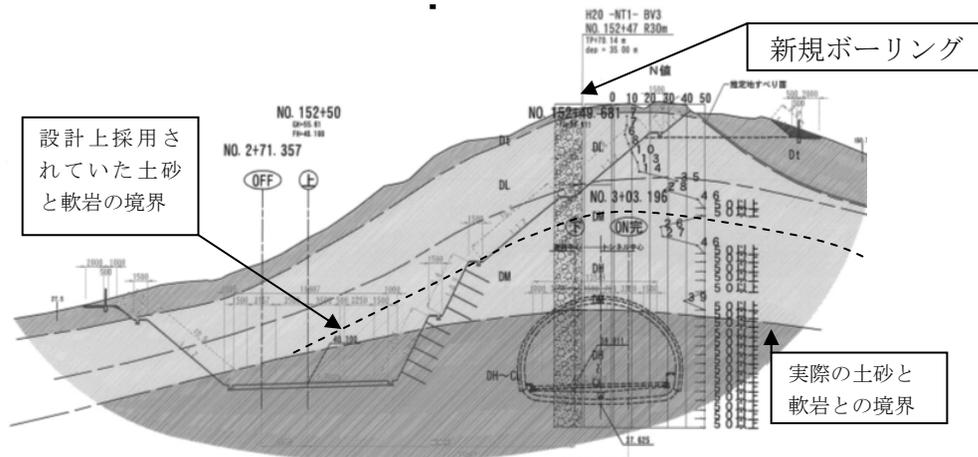
図 7 ボーリング調査による推定地層断面図

実施したボーリング調査によって、尾根部での風化層の層厚が、既往設計に使用された地層の層厚に比べて約 2 倍の厚さであることを確認することができた。この調査結果に基づいて作成した地層断面図を図 7 に示す。

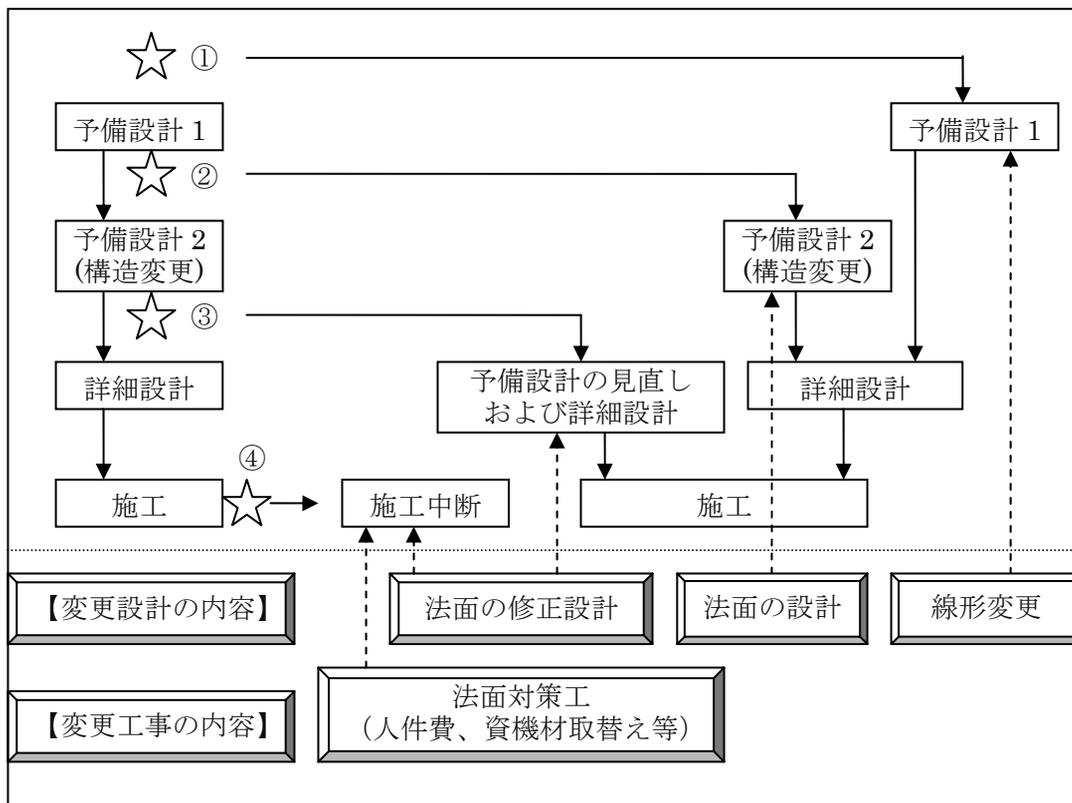
図8 マネジメント比較のフローチャート

これら4通りに対して、検討の流れを図8上にフローチャートとしてまとめた。☆印は、「適切な地質情報を把握した時」を示している。図8下はそれぞれの段階における必要な設計・工事の内容を示している。

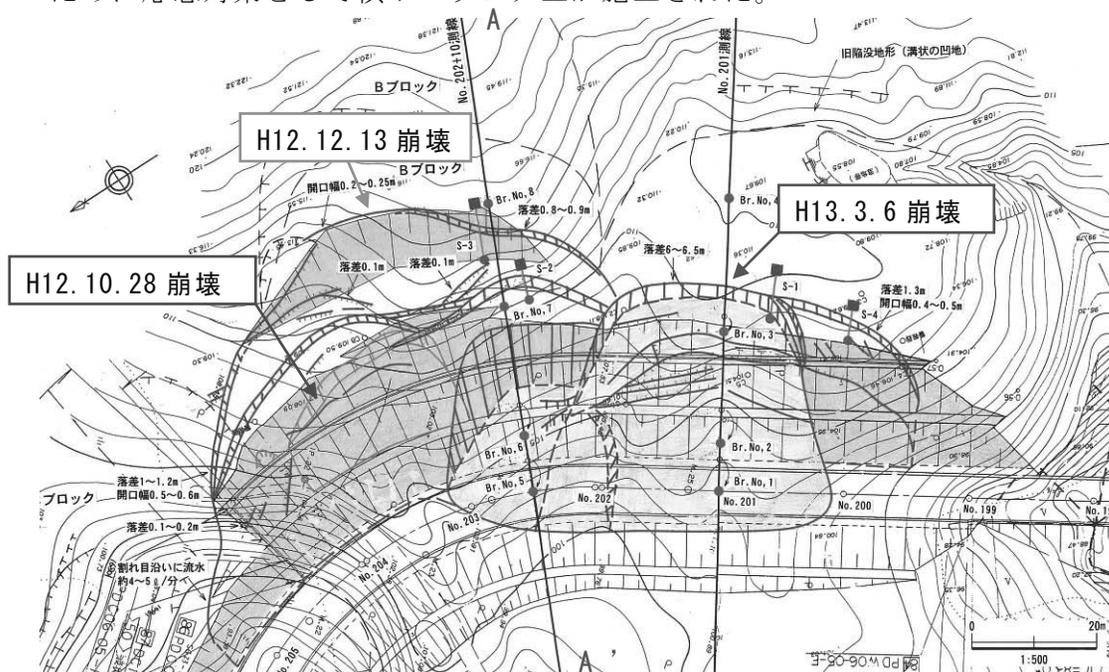
図-1 崩壊状況平面図

- ① 平成12年10月25日～28日の崩壊：施工業者が2段目のり面を工事中に1段目小段コンクリートにクラックを確認した。その後、徐々にクラックが開口し、幅約28m、長さ約20mの規模で切土面が滑落した。当時は、地山の岩質に対してのり面勾配(1:1.0)が急であったことが原因とされ、のり面勾配を1:1.5で切り直す方針とされた。
- ② 平成12年12月8日～13日の崩壊：のり面勾配1:1.5で施工基面付近まで切土した段階で幅約30m、長さ約20mの規模で2回目の崩壊が発生した。その後、背後に落差約2mのクラックが発生し、地すべり性崩壊の拡大が懸念されたため、当該区間の工事を中断して地すべり調査が開始された。
- ③ 平成13年2月21日～3月6日の崩壊：2月下旬に確認された亀裂が徐々に拡大し、起点側の幅45mの範囲が3月5～6日に滑落、頭部滑落崖の落差は最大約6mに達した。その後は地すべり活動が小康状態となったが、暫定道路切土面が常に湧水していたため、地すべりが背後に拡大する危険性が高いと判断され、地下水を排除するために応急対策として横ボーリング工が施工された。

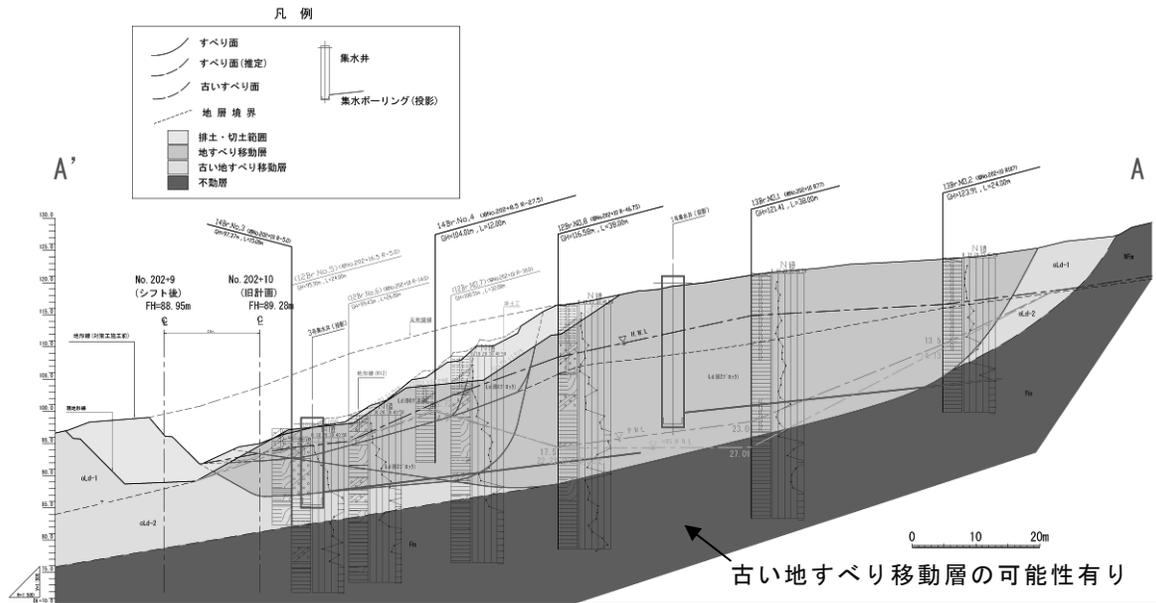
図-2 対策工断面図

切土のり面崩壊対策のための地質調査が2回目の崩壊直後の平成13年1月15日～平成14年8月30日の期間に行われ、当該区間の工事は約1年10ヶ月中断し、その後の対策工施工に約半年を要した。本事例では、切土工事中の崩壊対策費用をリスク事象として事例分析を行った。なお、工期遅延については経費の算定が困難なことから対象としていない。

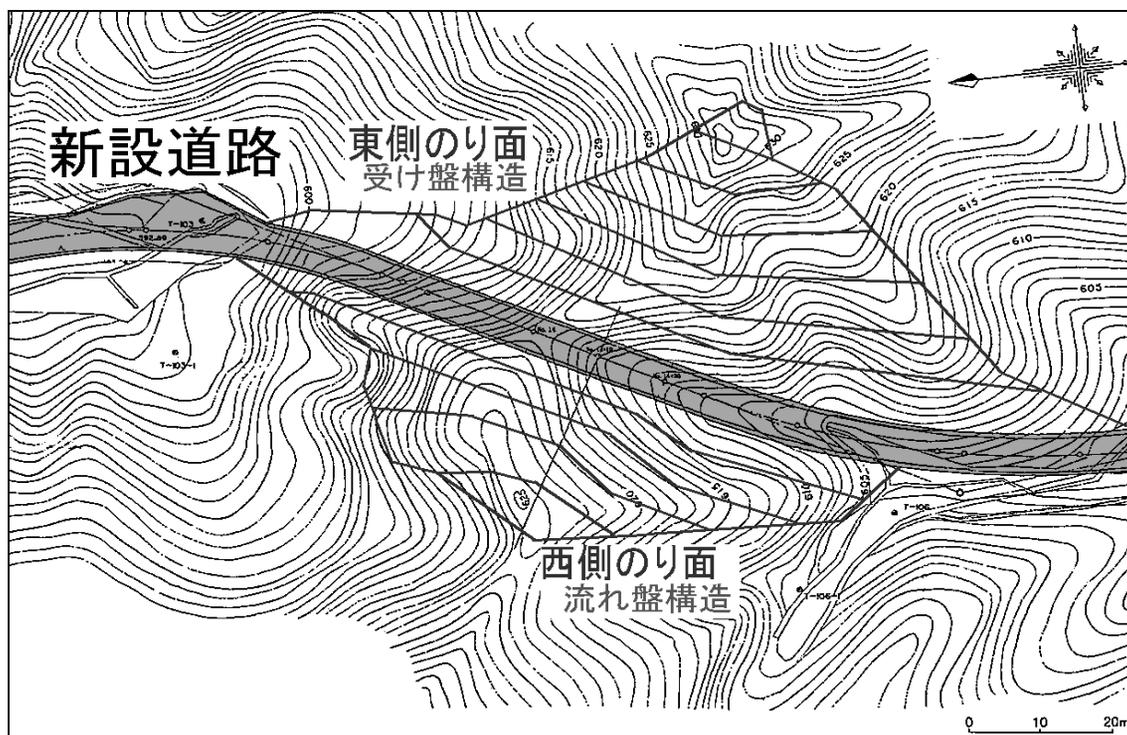
図1. 調査地の地形（峠部を両切りのり面で通過）

調査地では、新設する道路（農道）が峠部分を両切りのり面で通過する計画であった（図1）。当初計画では特にのり面对策をせず、標準のり面勾配で切土する計画であったが、上から2段目の小段を掘削中に西側のり面において、流れ盤で存在していた亜炭層をすべり面とする小崩壊が発生した。その際に地質技術者が現地周辺を踏査した結果、このまま切土を進めた場合、深部に存在する別の亜炭層や断層をすべり面とする大規模な岩盤すべりの発生リスクが高いと考えられた。したがって詳細な地質調査（調査ボーリングや切土のり面観察等）を実施し、岩盤すべりの範囲を特定する事で、効率の良い対策工の配置（受圧盤+アンカー工）を計画・施工し、工事中の安全を確保しながら道路を完成させた。

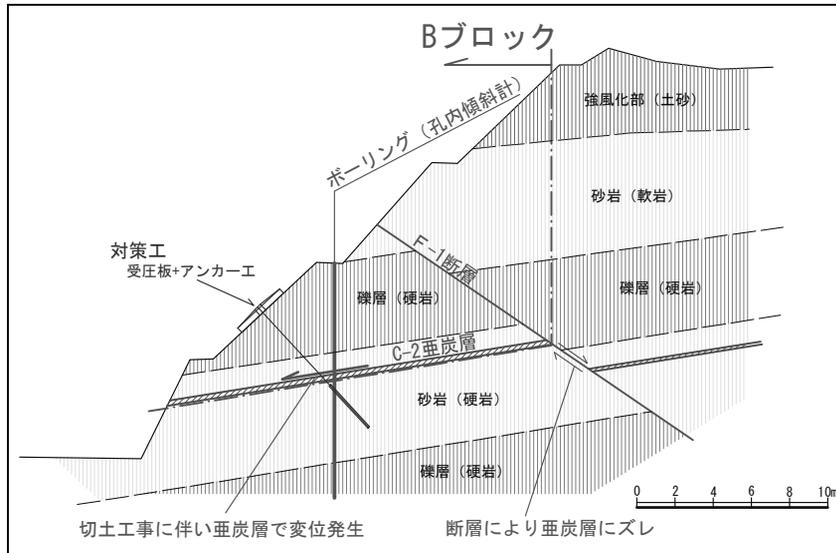
図3. 地質断面図 (Bブロック)

対策工は逆巻き施工が可能な「受圧板(PCフレーム) + アンカー工」とした。また、施工順序として、すでに出来ている下から2段目ののり面にアンカー工を施工した後に、際下段の切土工事を再開した。切土工事中も孔内傾斜計によって地中の変位を確認しながら、工事を安全に進められるように努めた。

切土工事完了後もしばらく地中変位観測を続け、地中の変位が増加しないことを確認した。また、アンカー工に設計緊張力以上の応力がかかっているか確認する目的で、アンカー工のリフトオフ試験を行い、軸圧が適切である事を確認した。

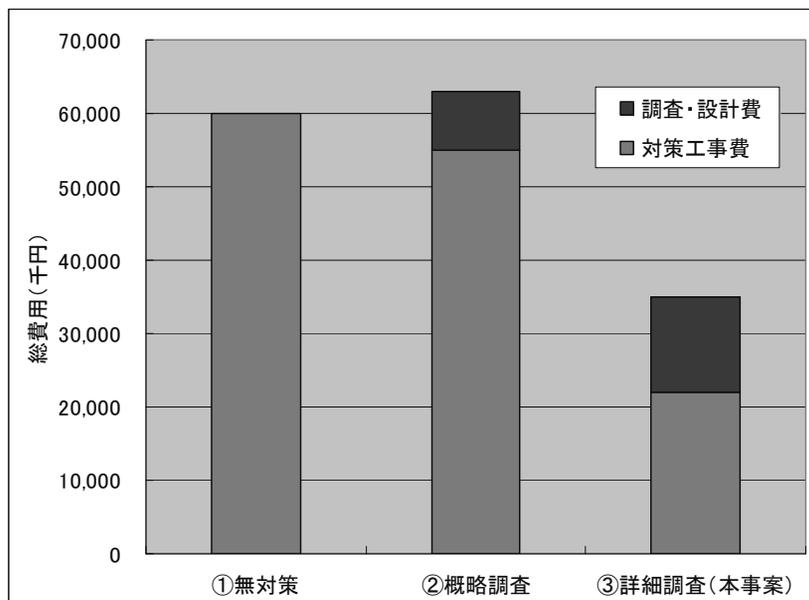
図5. 総費用比較図

このような検討ケースを調査・設計費と対策工事費で比較すると図5のようになる。③のケースでは①や②のケースよりも調査・設計費が多いものの，対策工事費を大きく削減できたので，トータルコスト（総費用）は縮小できたと言える。

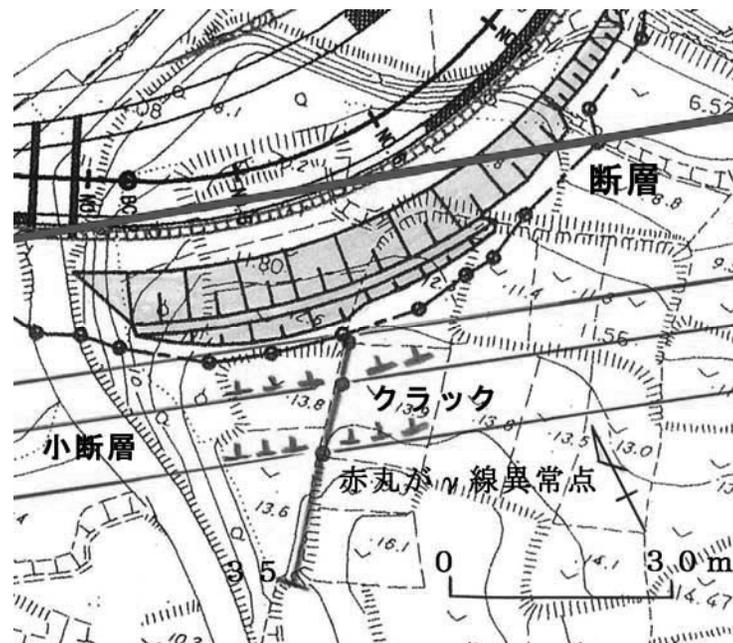
図1 調査位置図（クラック位置と小断層分布）

法面掘削は、8月末より始められ、11月始めに中段までの掘削が完了した。その直後に、切土法面上方の畑に開口亀裂が発生し、切土のり尻に押し出しの圧縮亀裂を確認し

た。直ちに伸縮計を設置し、応急対策として押え盛土を施工したところ変位は収束傾向となった。掘削完了時の法面観察では、測点 No.6 付近では WNW 方向の小規模（破碎幅：約 2m）な断層破碎帯が認められた（図 1）。上下変位量が約 6m の断層を境として、北側と南側の地層が異なり、当初掘削法面に分布していた砂岩がなくなり、法面下部には風化泥岩が出現していた。
