第1回

地質リスクマネジメント 事例研究発表会 講演論文集

**第1回地質リスクマネジメント事例研究発表会
講演論文集 目次**

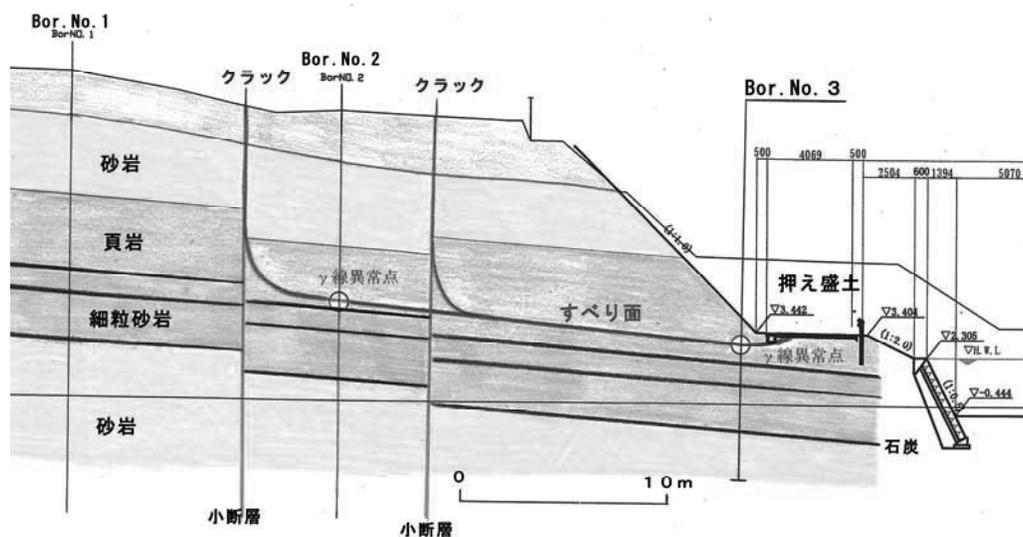
図 2 地すべり形態図

以上のように変位発生は本掘削が誘因と考えられたため、急遽追加調査を行なうと伴に、地すべり機構の把握および対策工の検討を行なった。その結果を踏まえて、傾斜計による動態観測を行ないつつ対策工を施工し、大規模な地すべりには至らなかった。

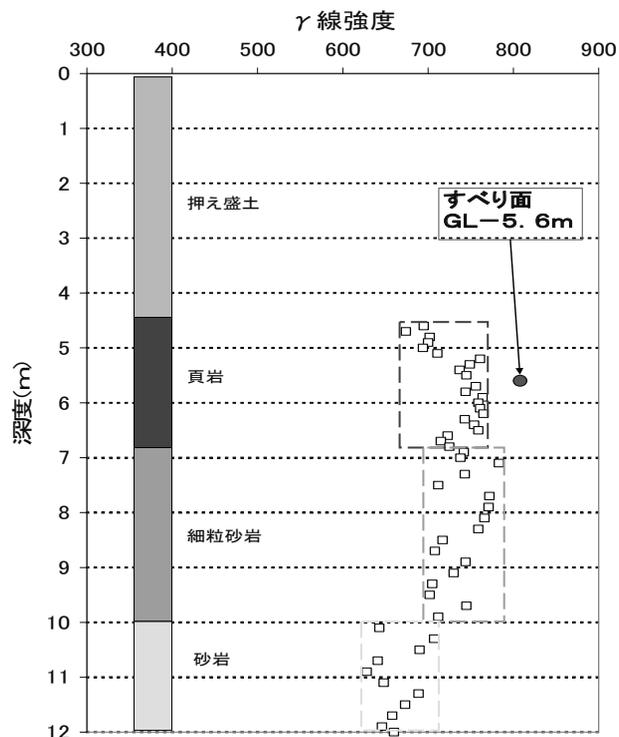
図3 ボーリングコア γ 線測定結果図

切土のり面に対して，事前に地質調査は実施されていない。追加調査はボーリング3箇所，傾斜計設置2箇所である。今回は，対策工検討を早急に実施する必要があったため，すべり面と地すべり形態の早期決定が重要な課題であった。通常すべり面決定は，コア観察や傾斜計観測による。堆積軟岩である頁岩では目視によるすべり面決定は困難であった。また，応急処置で押え盛土を施工しているため，傾斜計によるすべり面決定もすぐに行なえなかった。今回は，これらの問題を克服するためにボーリングコアを用いてコア γ 線測定を行ない，すべり面を特定した。また，地表 γ 線測定を実施してクラックが小断層起源であることを明らかにし，表層部での地すべり形態を把握した。これらのデータを分析し，対策が必要な範囲・深度を決定した。

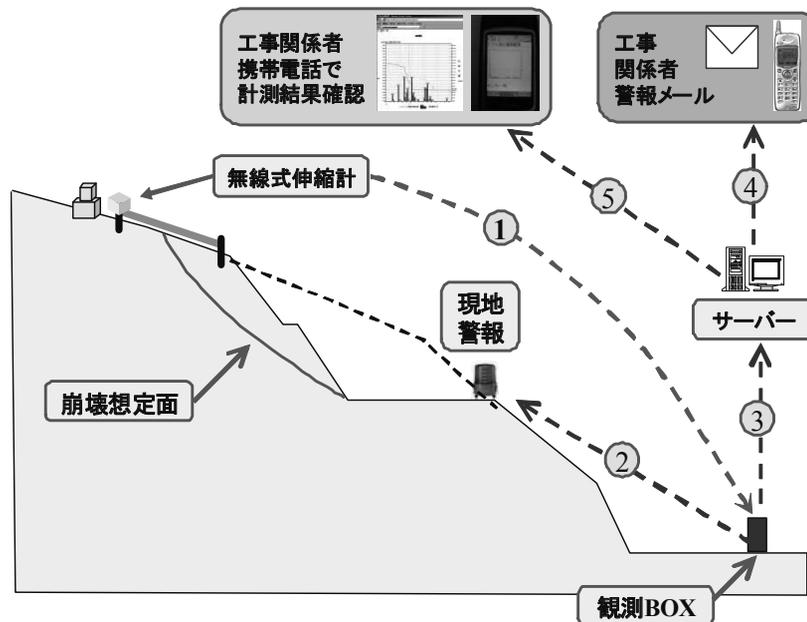
図3 リアルタイム計測のシステム構成

リアルタイム計測のシステム構成を図3に、各ケースにおける安全管理の特徴を表1に示す。

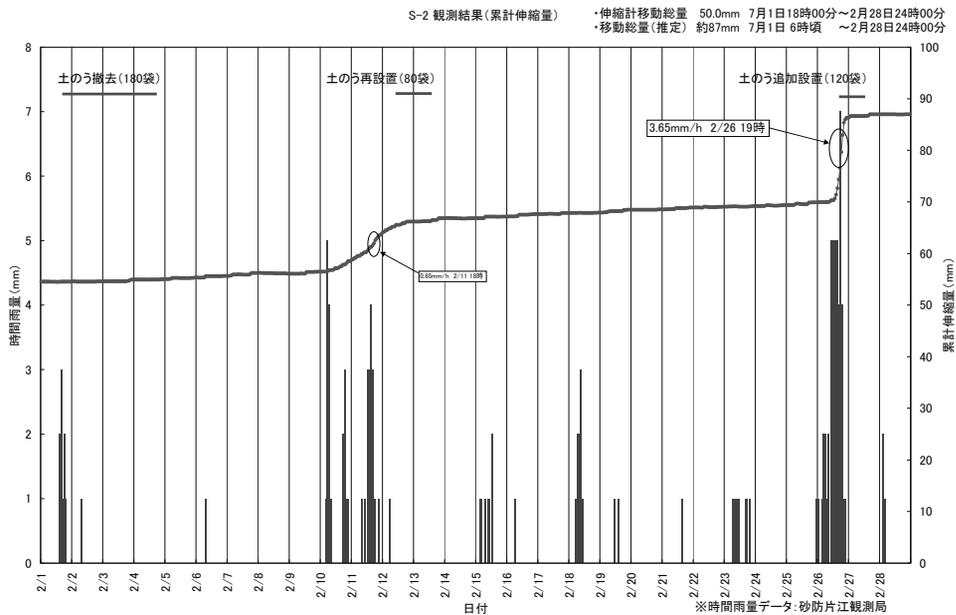
図5 伸縮計観測結果（押え土のう撤去時）

図5は工事中のもので、工事中に押え土のうを撤去した際、降雨の影響を受けてすべりが進行した時のものである。リアルタイム観測の結果を受け早期に対処したことによりすべりの発生を抑止した。

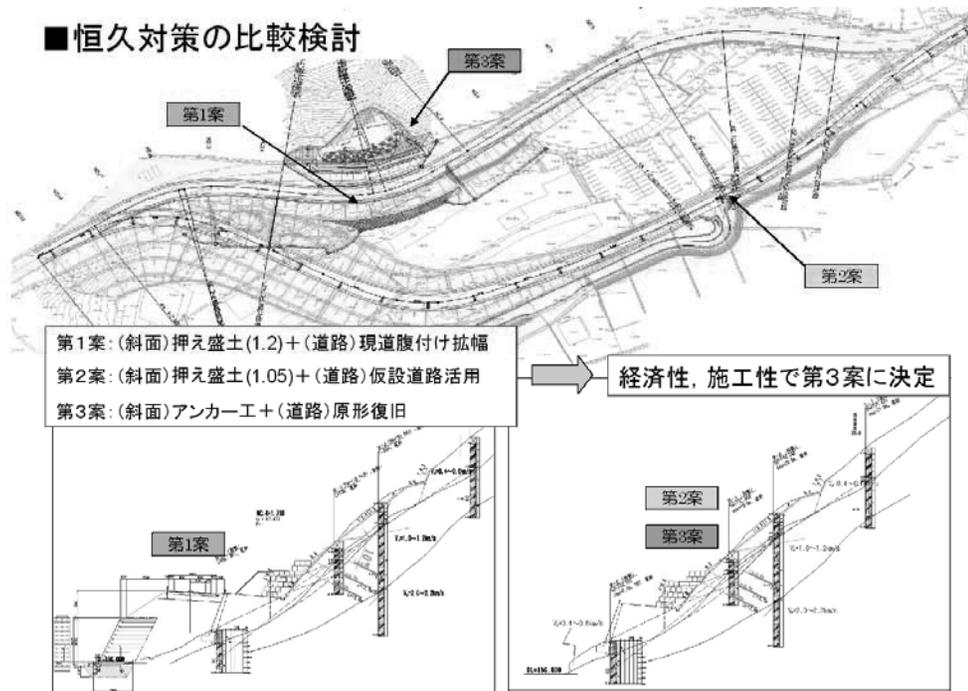
図3 対策工比較検討図

この内第2案は、地質状況によらず用地補償費が高く経済性の劣る案であった。したがって、本事例では地質状況により工事費が変動する第1案と第3案について、地質リスクマネジメントの観点で効果を検討する。

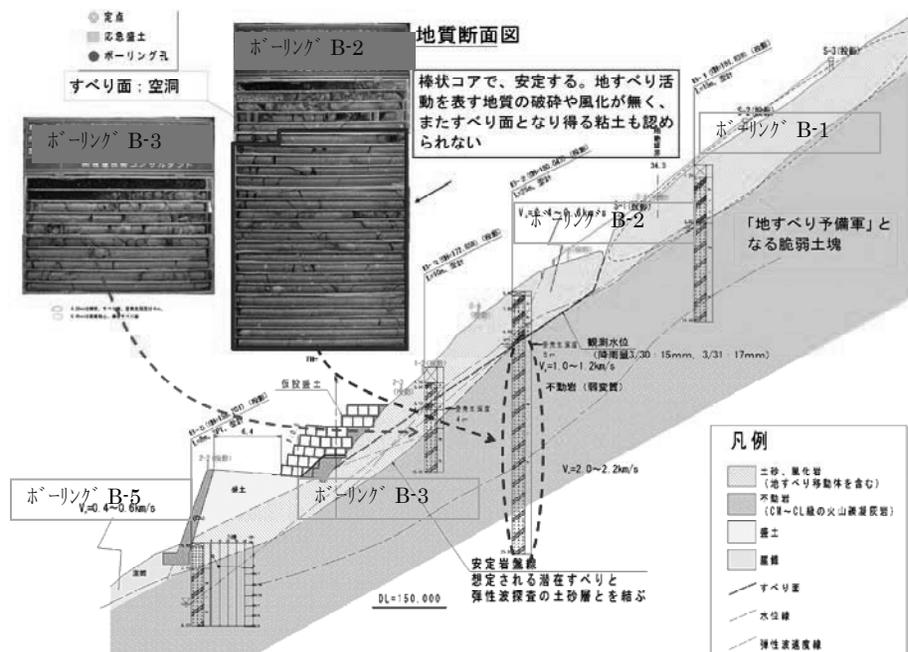
図4 地質断面図

いのか、深部の地質状況を確認するため地質調査を実施した。調査結果を図4の地質断面図に示す。ボーリング B-2 及び、B-3 とともに、深部は棒状コアを呈し、破碎部や著しい風化（土砂）が無く、すべり面もなく、大規模地すべりが存在しないことを確認できた。特に、B-2 孔において深部の地質状況を確認していることが、マネジメントに活かされた。

当該地すべりのみを対象にアンカーを計画すると、大規模地すべりの活動により、アンカーが破壊する、またはアンカーが抜けるなどの状況が発生し、アンカーの機能自体が損なわれる可能性が想定された。つまり、当該斜面対策として、アンカー工法が適用できるのかどうかが課題となった。

そこで、アンカーの定着部に大規模地すべりの影響を受けた脆弱部が分布しない

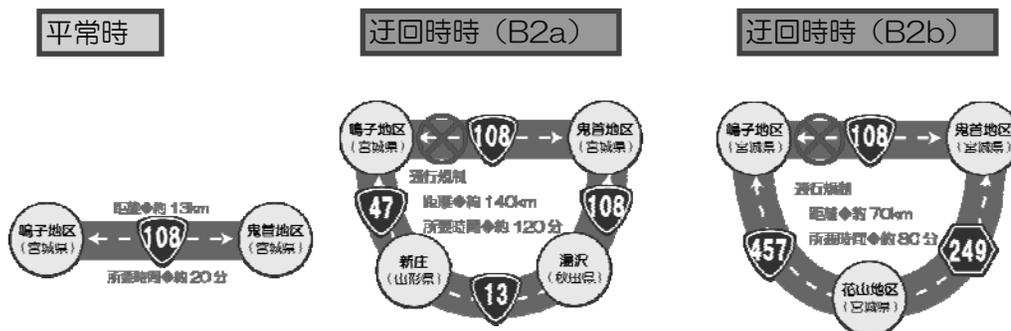
図6 迂回ルート概念図

これに、それぞれの交通量(台/日)と車種別時間価値単価(円/台・分)を乗じることにより、日あたりの交通遮断損失が算出できる。本事例では、日あたり11,000千円の損失で、通行止め期間45日間を累計すると、約491,000千円の損失となる。
