第7回

地質リスクマネジメント 事例研究発表会 講演論文集

平成28年11月18日（金）

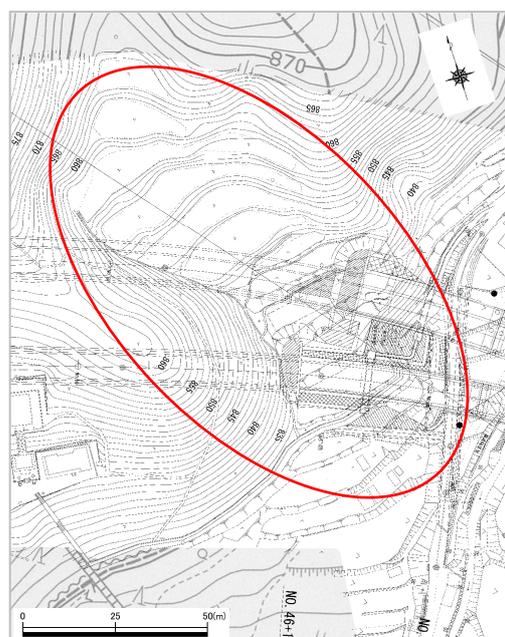
図-1 現地の状況(地形図及び道路計画)

トンネル坑口部は谷出口の緩斜面に位置しており、緩斜面の素性とトンネル施工時の安定性について明らかにする必要があった。当該緩斜面は、その形態から崖錐～小規模扇状地といった堆積性斜面の可能性が考えられるものであったが、長い中断期間を含めて調査開始から20年近く経って設計会社に渡った時点では、「地すべり地」として判断されていた。

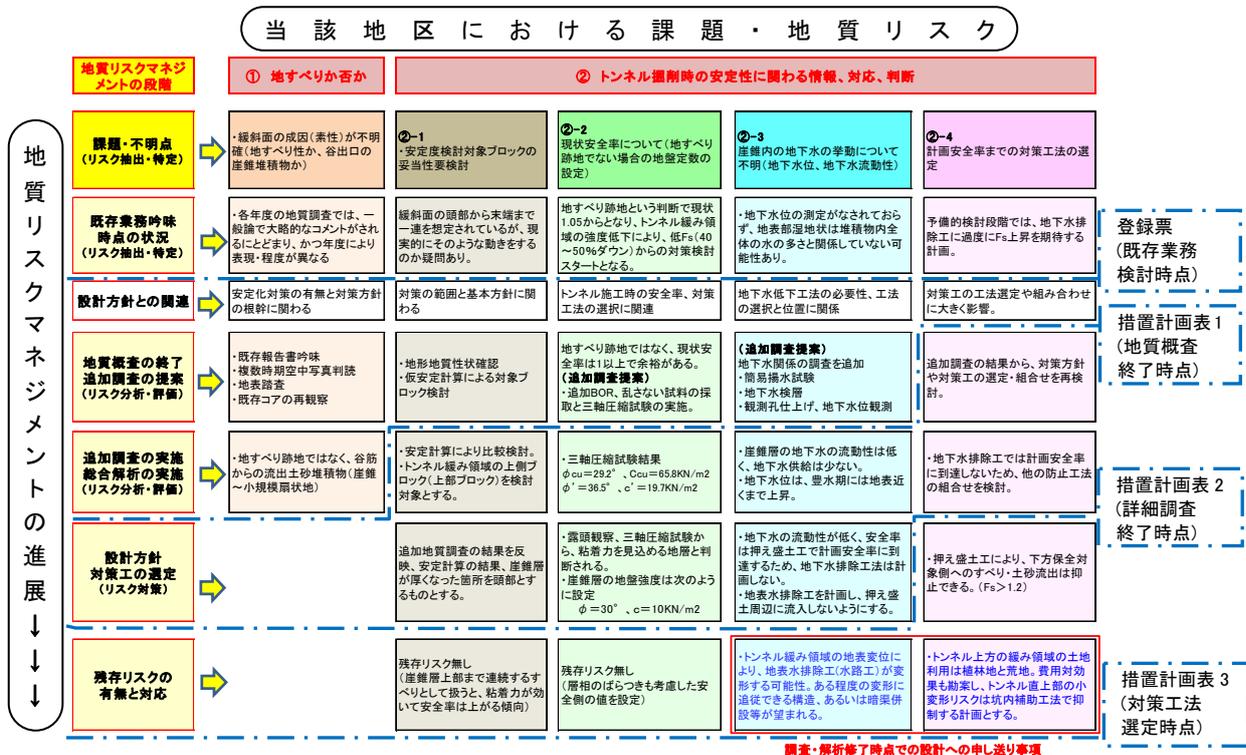
図-2 坑口緩斜面安定性検討におけるリスクマネジメント全体の流れ

当該業務のリスクマネジメント全体の流れは図-2 に示すようなものであり、縦軸の並びはリスク対応の進展を示しており（上から下へ）、横軸は抽出された課題や地質リスクである。これによりリスク対応の進展を発注者と共有した。

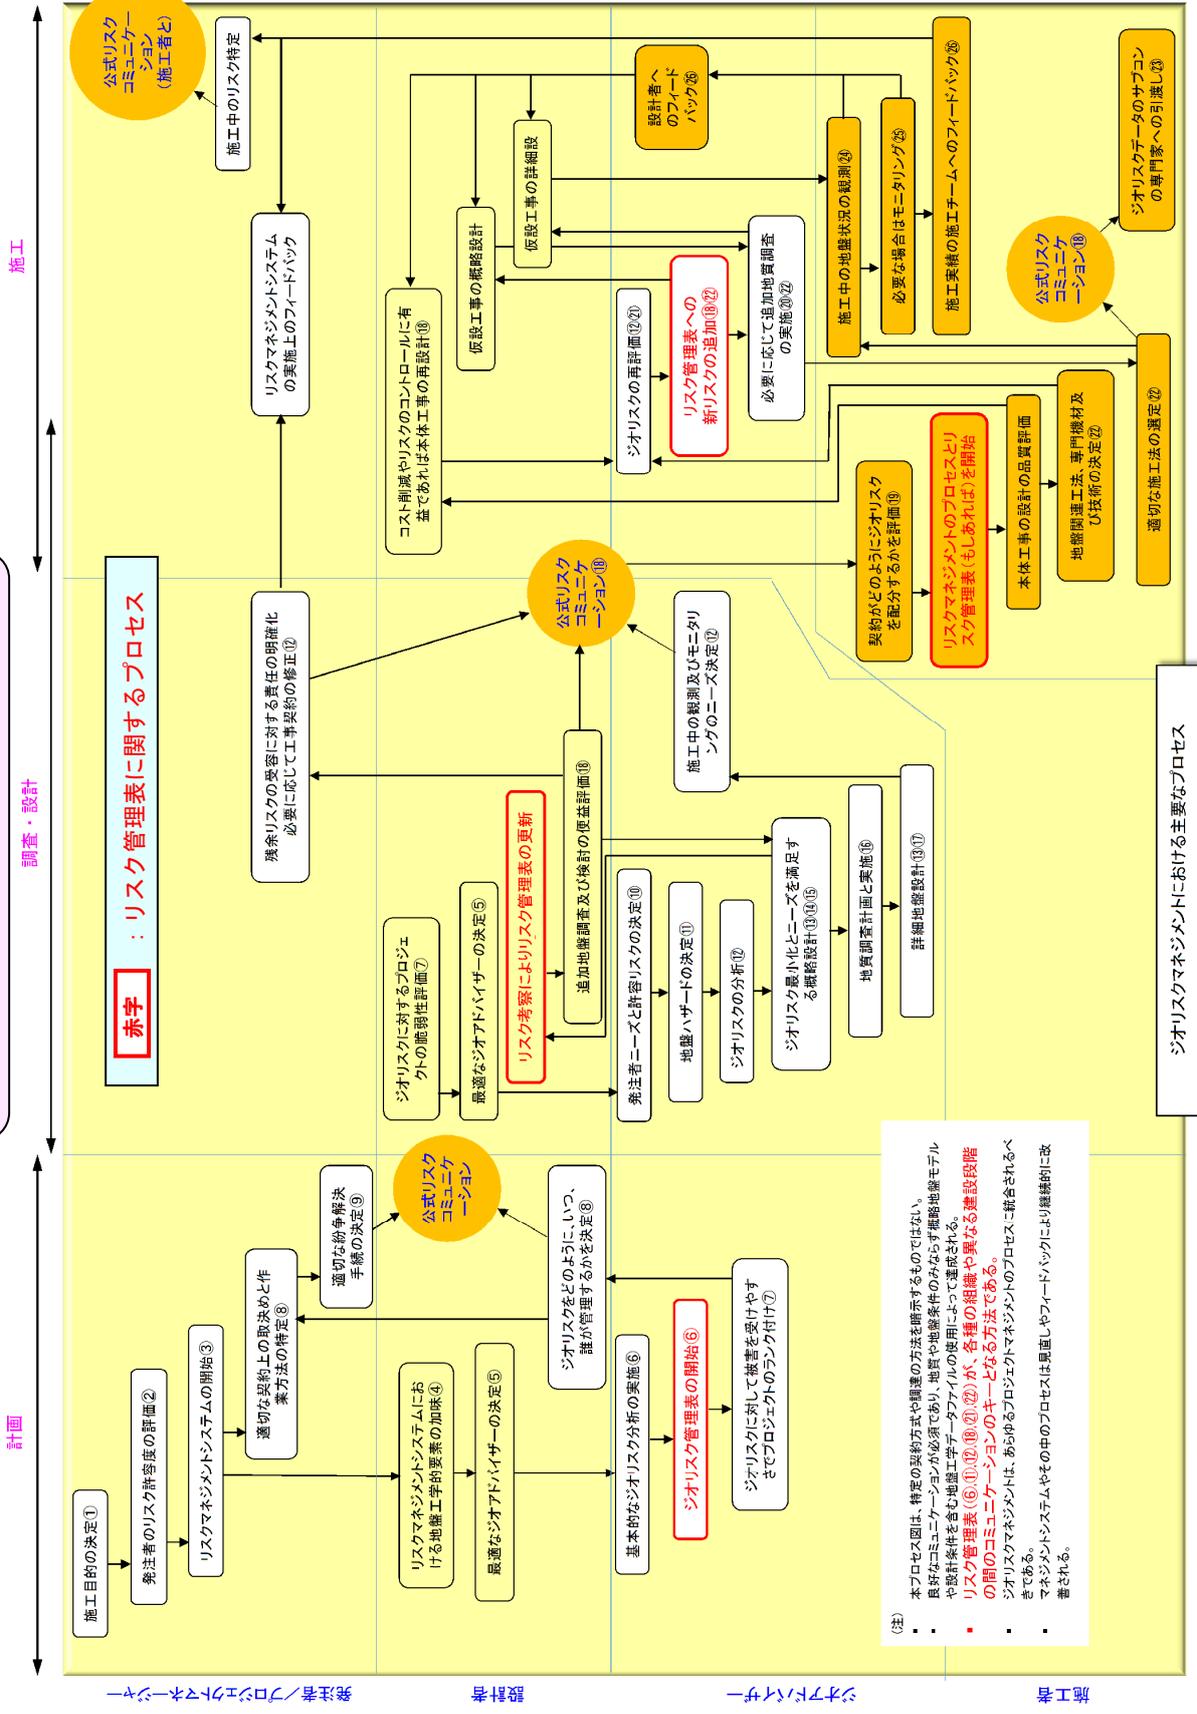
英国土木学会出版の「ジオリスクマネジメントにおける主要なプロセス」に加筆

日本においては、「地質リスクマネジメント」という用語自体も比較的新しく、そのプロセスも体系的な整理はなされていないため、「リスク管理表」についての作成事例も限定的であろう。しかし「地質リスクマネジメント入門」（2010 地質リスク学会他）において、他国での「リスク管理表」作成例が紹介されている他、現在全地連から翻訳出版準備中の英国土木学会出版「ジオリスクマネジメント(Managing Geotechnical Risk)」においても、「リスク管理表」は各事業段階の進捗時や、事業者・設計者・施工者のリスクコミュニケーションにおける重要なツールとして重用されていることが示されている。（同書の中から、説明図「ジオリスクマネジメントにおける主要なプロセス」を最終頁に示した）

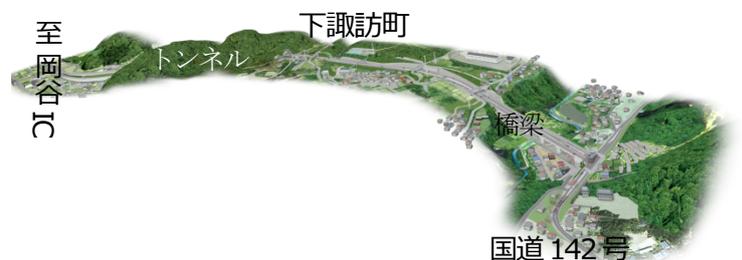
図-1 下諏訪岡谷バイパス(1工区)イメージ

本バイパスは、長野県諏訪郡下諏訪町東町を起点とし、長野県岡谷市長地鎮を終点とする延長1.7kmのバイパスである。本バイパスの起点側には砥川を渡河する約200mの長大橋が、終点側には約500mのトンネルが計画されている。

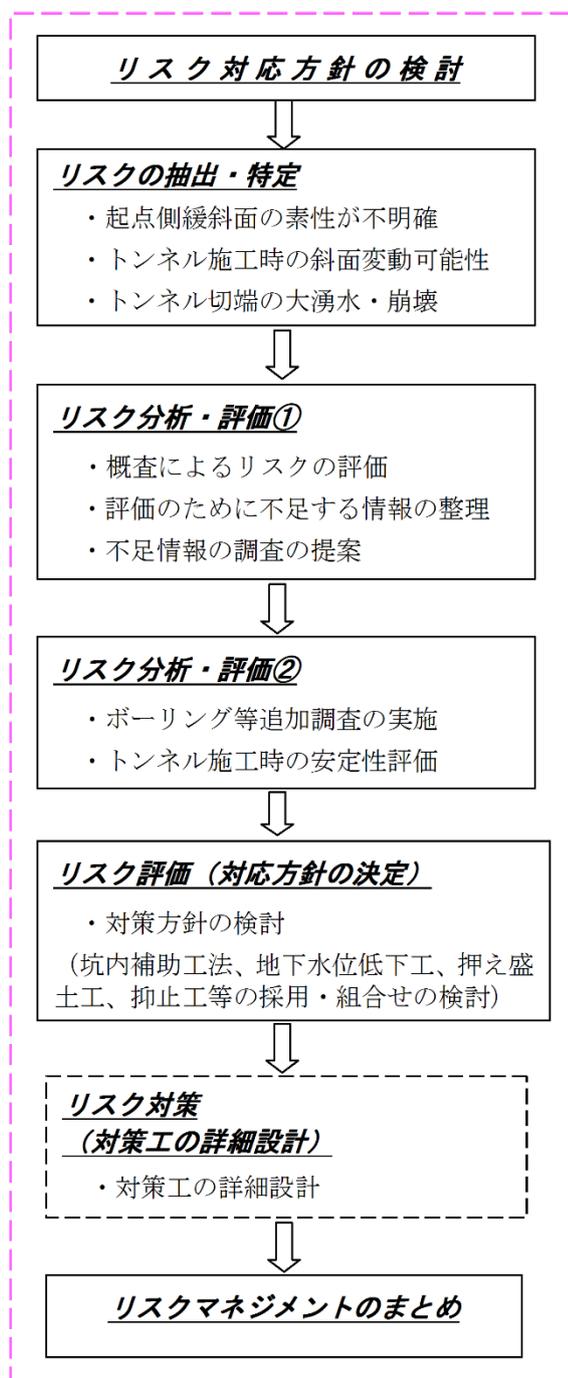
図-4 地質リスクマネジメント実施フロー図

トンネル起点側坑口について一般に図-4 地質リスクマネジメント実施フロー図の流れに沿って地質リスクマネジメントを実施していく。下諏訪岡谷バイパス（1工区）における試行について具体的に以下に記述する。

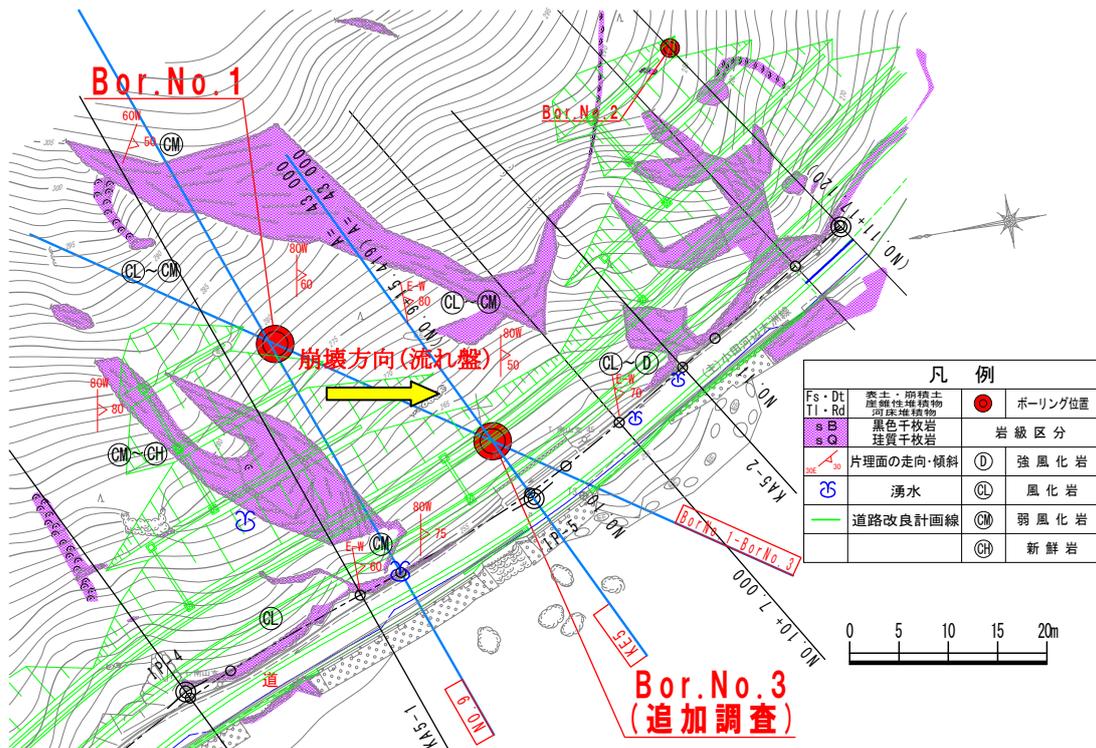
図1 平面図

地表踏査結果から、切土計画区間に露頭が欠如した30m程度の区間を確認し、脆弱岩の分布を想定した。脆弱岩の分布が想定される区間の両翼には、硬質な基盤岩露頭が斜面の随所に分布しており、概略設計の横断測線においては、斜面崩壊の危険を把握するのが困難であった。想定される斜面崩壊の方向は、基盤岩の傾斜方向で、法線に直交する横断方向に対して60°程度終点側に向かった流れ盤斜面である。

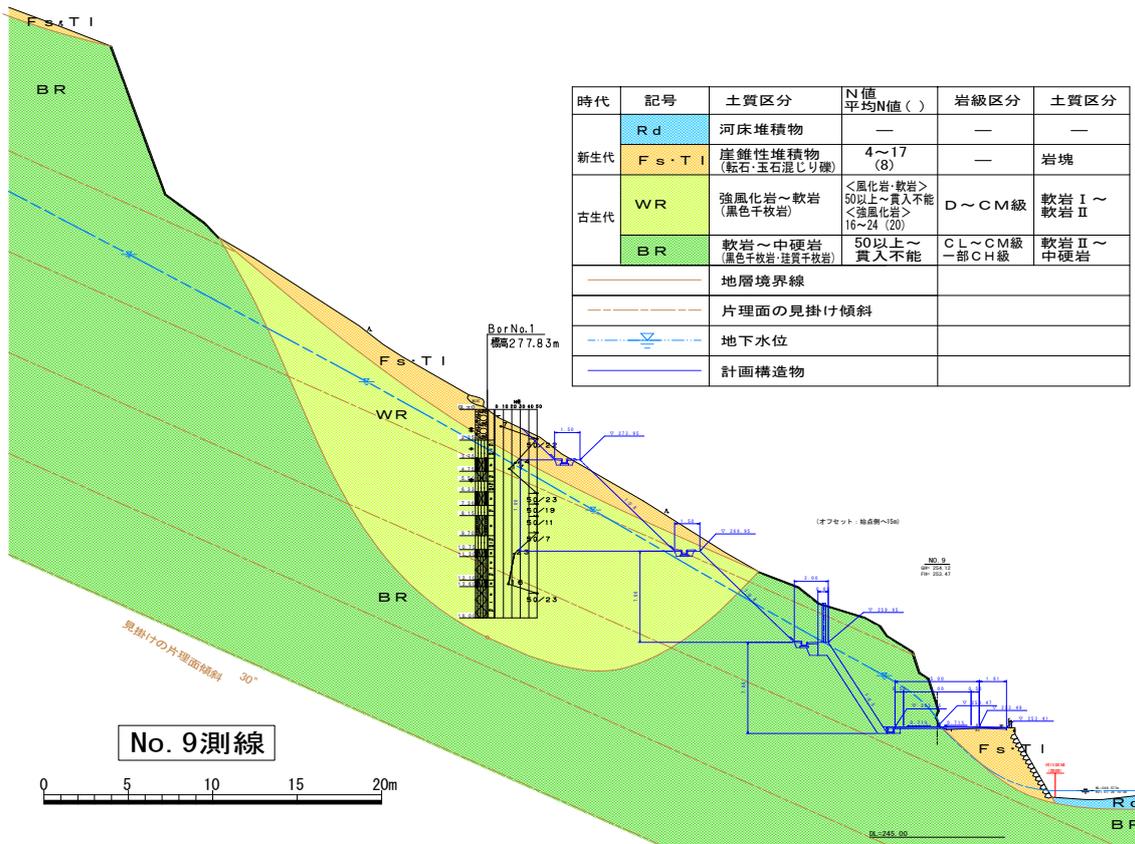
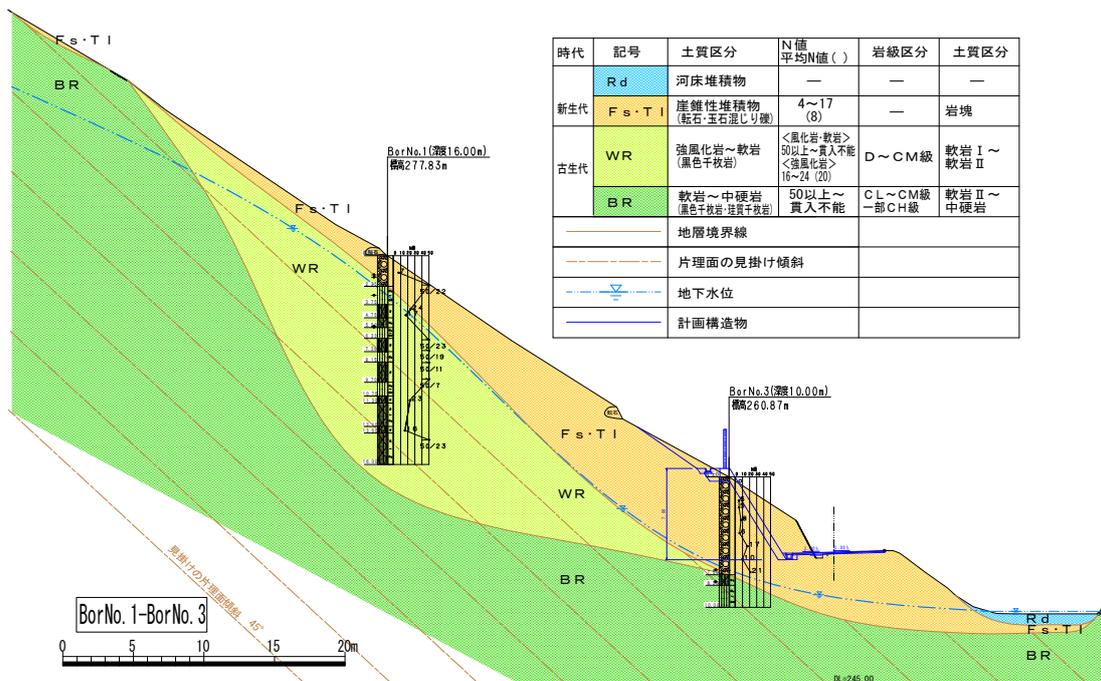
図2 地質断面図

斜面上部のボーリング（Bor.No.1）の結果、現況道路擁壁レベル付近まで破碎質な基盤岩を確認した。また、粘土状に風化した脆弱岩を随所に挟んでおり、斜面崩壊の素因を孕んだ地質構造を確認した。

そこで、斜面脚部の掘削に伴って想定される斜面崩壊を確認するために、終点側斜面脚部での追加ボーリング（Bor.No.3）を提案・実施した。これらの調査結果から、すべり面の推定および安定計算を実施して、斜面崩壊対策工の必要性を指摘した。

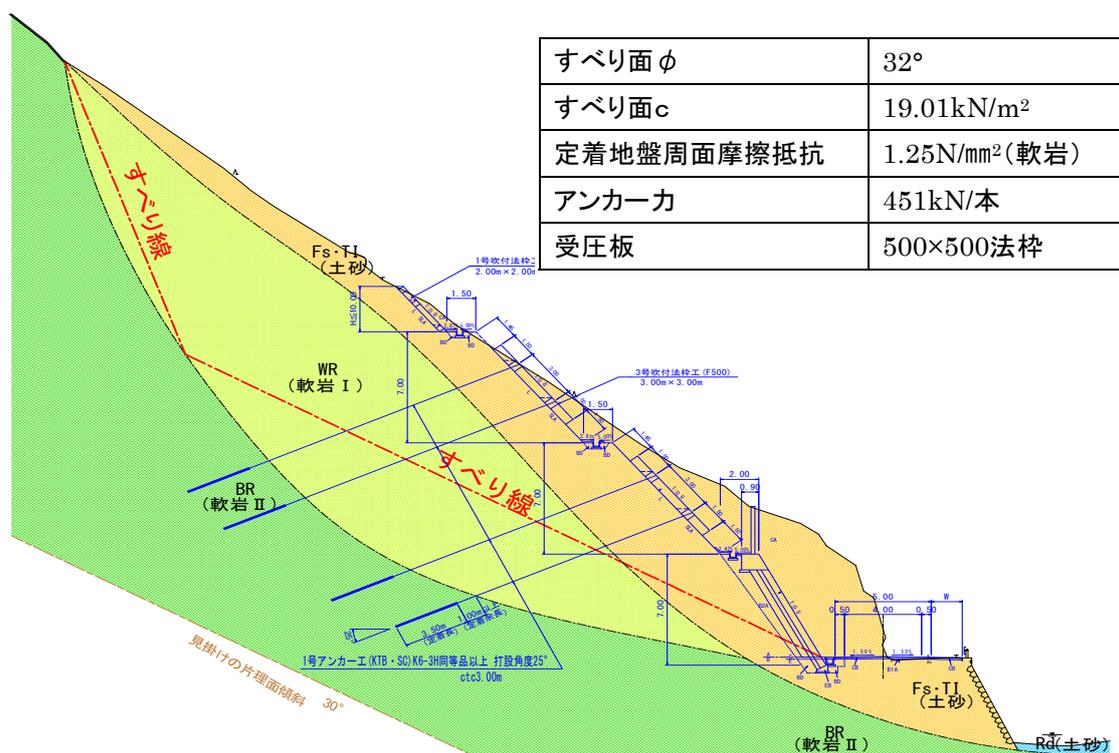
図5 対策工標準断面図

- ・ 斜面崩壊観測孔設置

施工管理のための孔内傾斜計を設置し、施工中の斜面崩壊変位の確認。

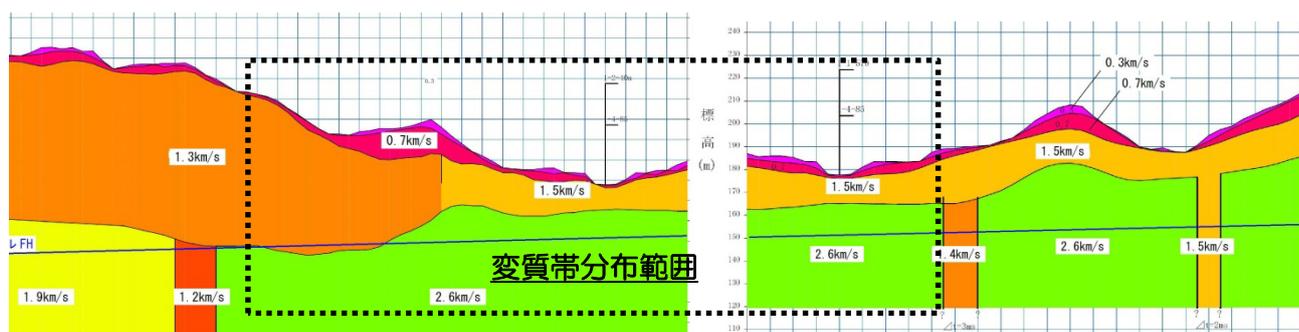
図 1 既往調査による新第三紀層火砕岩変質帯分布域の弾性波探査結果

既往調査において同層はボーリングにより確認された。弾性波探査も実施されたが、弾性波速度は周辺の他の地質と明瞭な差は見られず、その分布はボーリングや地表地質踏査の結果を参考に推定された（図 1）。

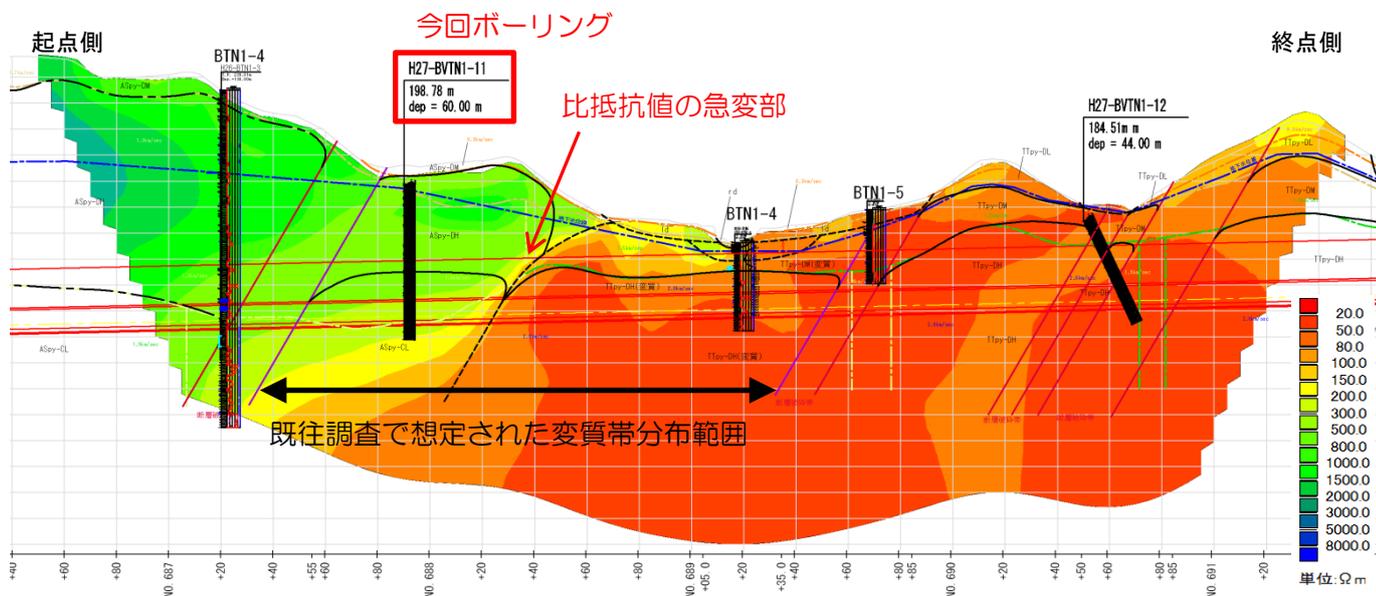
図2 高密度電気探査結果

以上より、高密度電気探査により確認された比抵抗値の急変部が変質帯と非変質帯との境界であると解釈した。

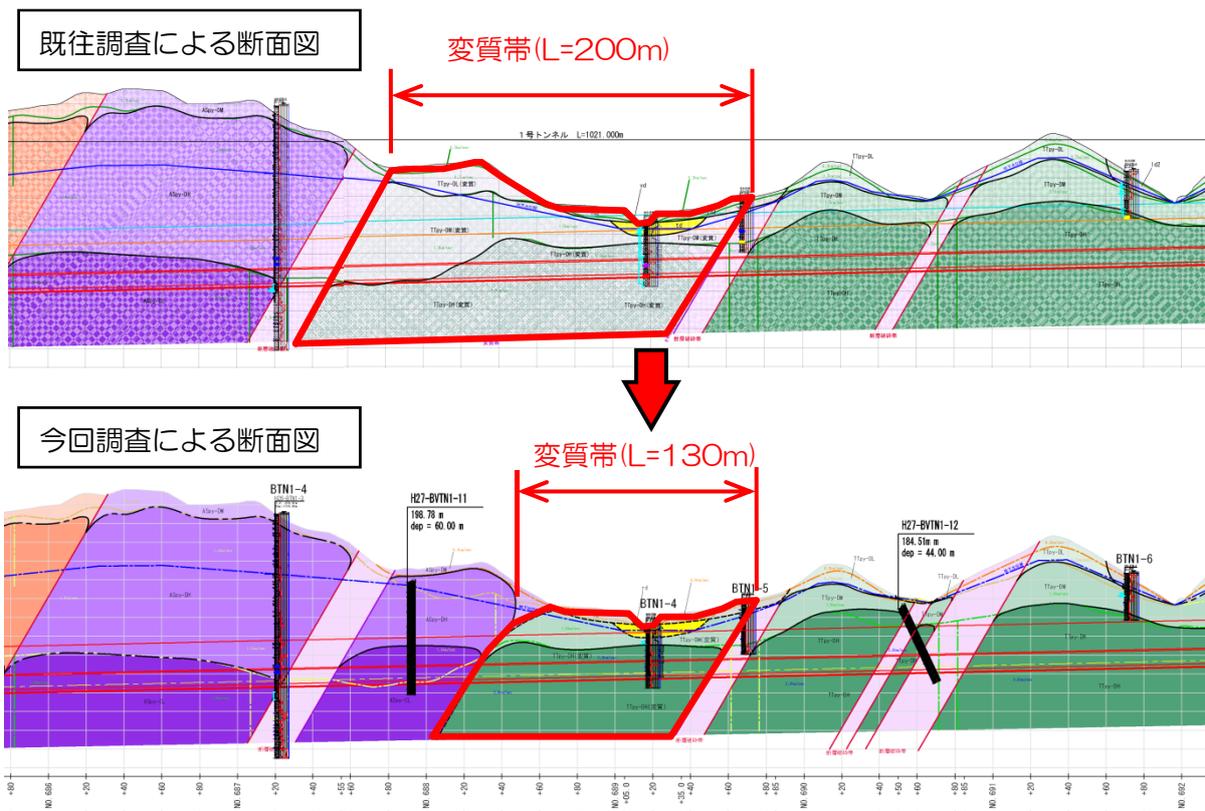
図3 既往調査と今回調査との断面図の比較

以上の調査結果より解釈した地質断面図を図3に示す。図には既往調査による断面図を併記し比較している。

既往調査では、変質帯はトンネル延長で約200mの区間に出現すると想定されていたが、今回調査では起点側の約70mが非変質帯であることが確認され、変質帯の出現長は約130mに短縮された。

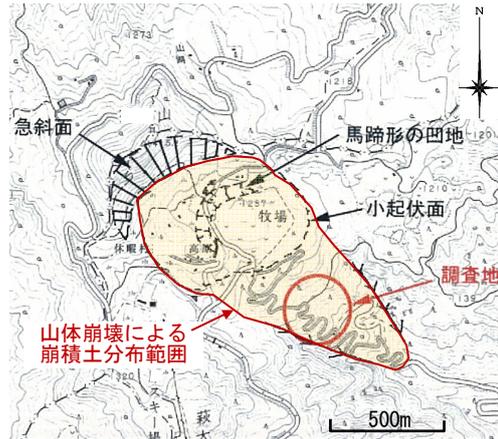
図3 大規模山体崩壊の概要図

- A) 現地地形は、数万～数十万年前に発生した大規模山体崩壊の崩積土砂が堆積した緩斜面と想定された(図3)。
- B) 現地地質は複数回の崩壊による崩積土が層状に分布し、斜面下方に向けた緩い走向傾斜(15～17°)を示していた。
- C) 一帯には、不明瞭なものも含め大小複数箇所の旧地すべり地形が点在し、切土対象区間には不明瞭ながら2つの地すべりブロックが存在することが確認された。
- D) 地すべり地形の末端を湧水点とする沢が複数箇所確認できるほか、斜面中腹からの多量の湧水点や湿地帯も複数確認された(写1)。非常に湧水が多い斜面であった。
- E) 対象切土区間の過年度ボーリング柱状図には、極端にN値の低い箇所が確認されており、これが地すべり面である可能性が考えられた。

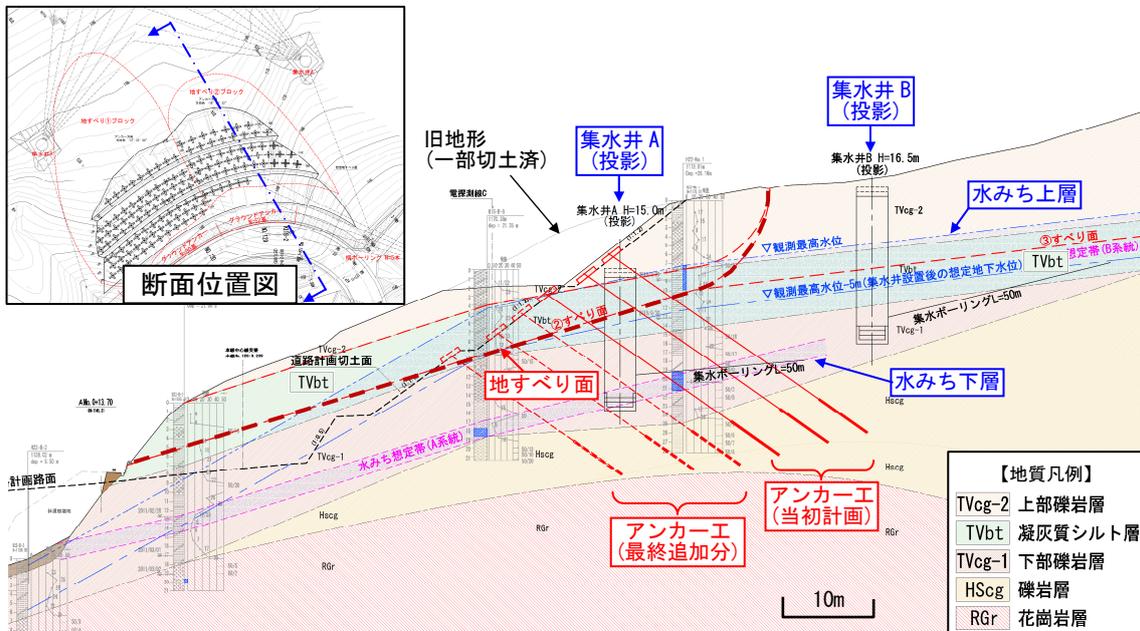
図5 地質断面と対策工断面図

- A) 地すべりの形態は、凝灰質シルト層(TVbt層)に沿った椅子型の風化岩すべり
- B) 切土区間に位置する地すべりは、①L90m×W40m、②L70m×W35mの2つの小ブロックが想定され、ブロック①②の背後に巨大な③ブロック(L180m×130m)が分布する。
- C) 地すべり層厚は、①②で7~8m、③で20m程度の規模となる。
- D) 地すべりの活動性は、観測当初に100 μ /月以下の僅かな歪み累積が確認された以降に変動はなく、活動停止状態と判断した。
- E) 観測期間内の地下水位変動は、1.0~2.5mで推移することが確認された。
- F) 地下水の水みちは、平面的に2系統の水みちに分かれ、深さ方向では凝灰質シルト層(TVbt層)を挟んだGL-8~-10mとGL-15~-17mの2層が確認された(図5参照)。

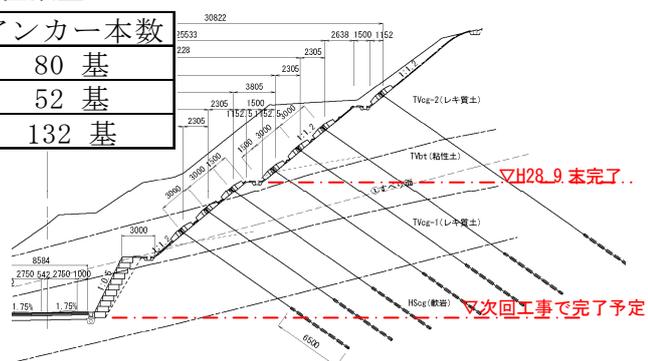
図7 対策工標準断面図(ブロック①)

切土の施工計画は、切土安全率 $F_s \geq 1.05$ を担保する逆巻き施工とし、切土高とアンカーの設置順序についての施工順序を設定した。

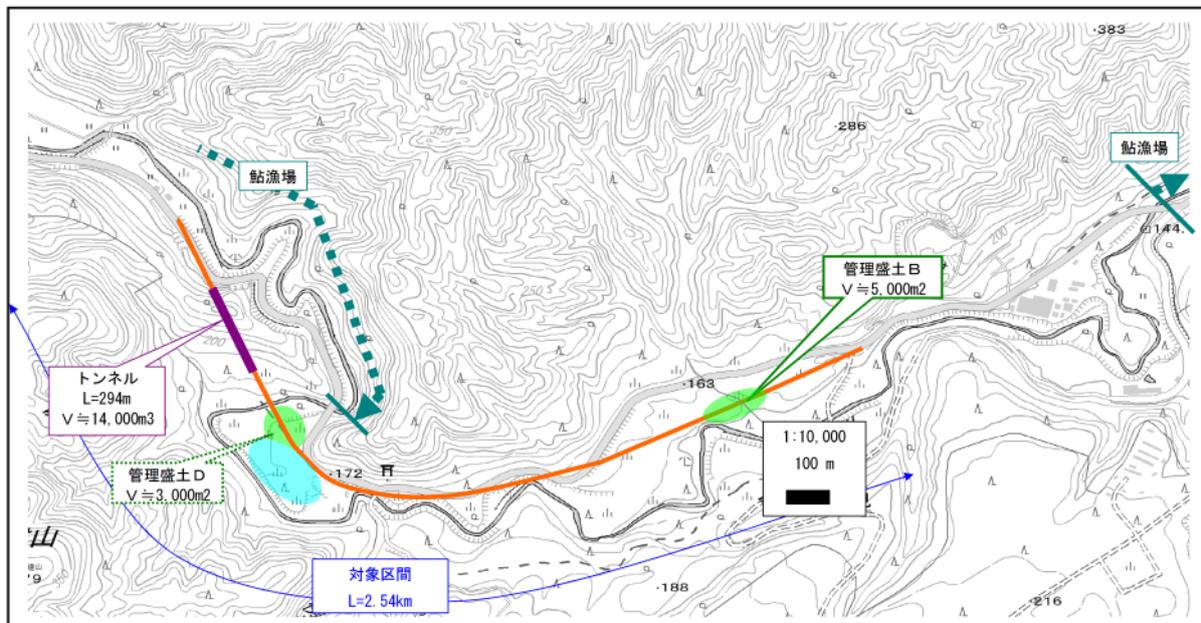
図1 事業区間の全体図

事業区間には、ずり等の発生源となるトンネル（ $L=294\text{m}$ 、発生ずり総量約 $14,000\text{m}^3$ ）のほか、2箇所にまとまった路体盛土箇所（ $5,000\text{m}^3$ および $3,000\text{m}^3$ ）を含む。また、ずり等の発生場所であるトンネル坑口周辺には、 $10,000\text{m}^2$ 以上の平坦な用地があり、トンネル掘削発生土のほぼ全量を仮置できる状況であった。

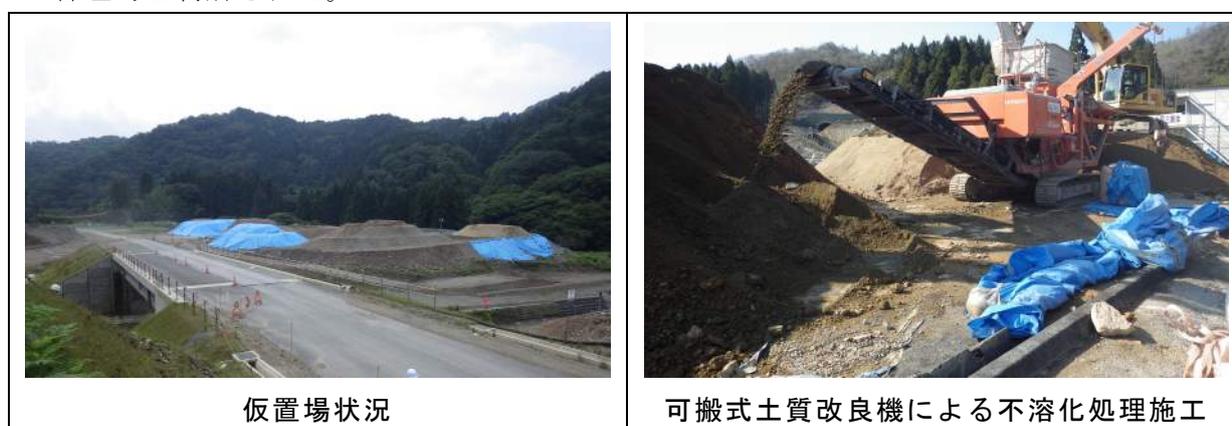
図3 仮置場状況と不溶化処理状況

ただし、砒素の全含有濃度が高い⑪（約1,000m³）は累積溶出量が大きく、吸着層工法単独での処理が困難と判断された。そのため、場外の専門業者へ処理を委託することを含めてコストの検討を行った結果、不溶化処理を施した上で吸着層管理盛土に封入することが合理的と判断された。

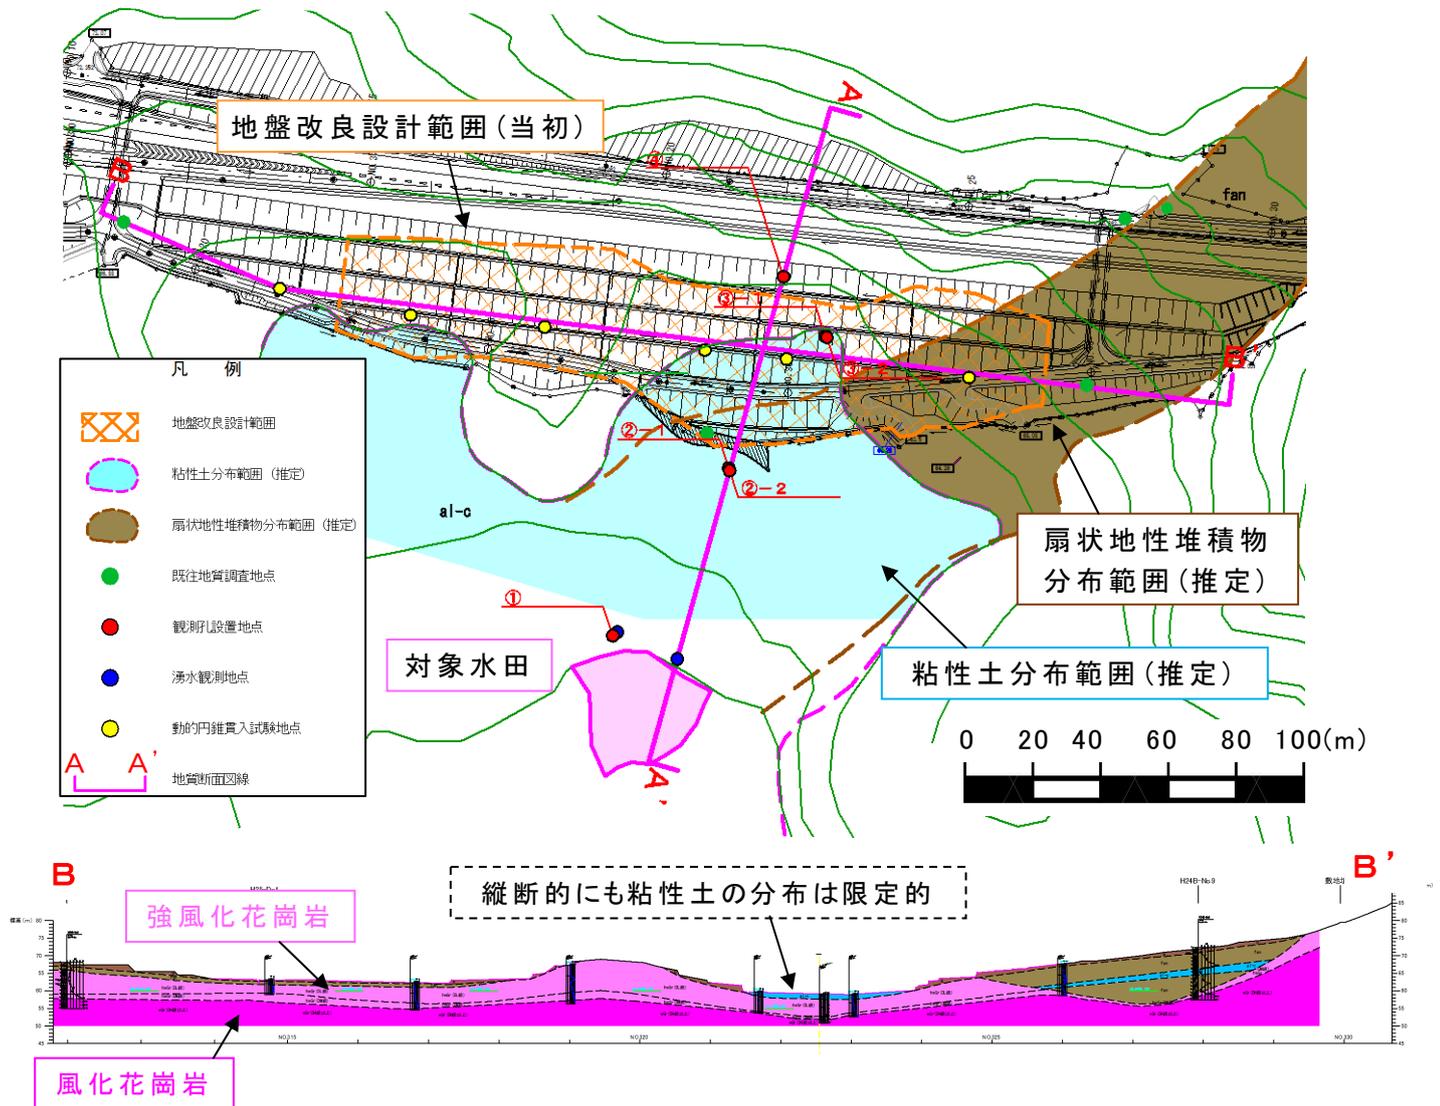
図4 追加調査により判明した粘性土分布と地質縦断面図

- ・ 基盤岩は花崗岩が分布し、強風化層が厚く（7～10m程度）分布するが、水田側（低地側）では、強風化層が削剥され、扇状地性堆積物が堆積する。（図5 横断面図）
- ・ 表層粘性土層は湧水点付近より分布し、層厚は1～2m程度と比較的薄い。また、部分的に砂礫層を含み不均質である。

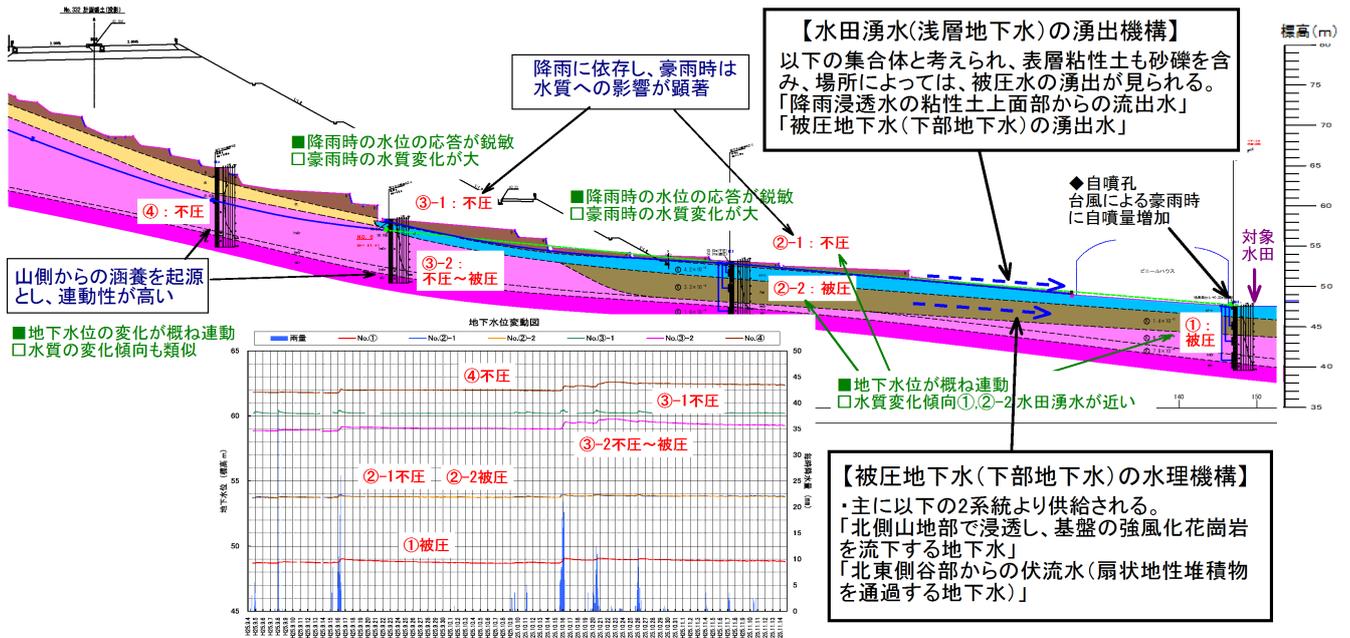
図5 地質横断面図と湧水の水利機構

地下水、湧水、表流水の水位、流量、水質の変動特性、透水試験結果等を詳細に検討した結果、水田の湧水は、上流側山地部等への降雨浸透水が表層粘性土層の上面から湧出するものと、粘性土層下部の被圧地下水が一部の箇所から湧出するものが集合し、水田へ表流水として安定的に流入していると考えられた。

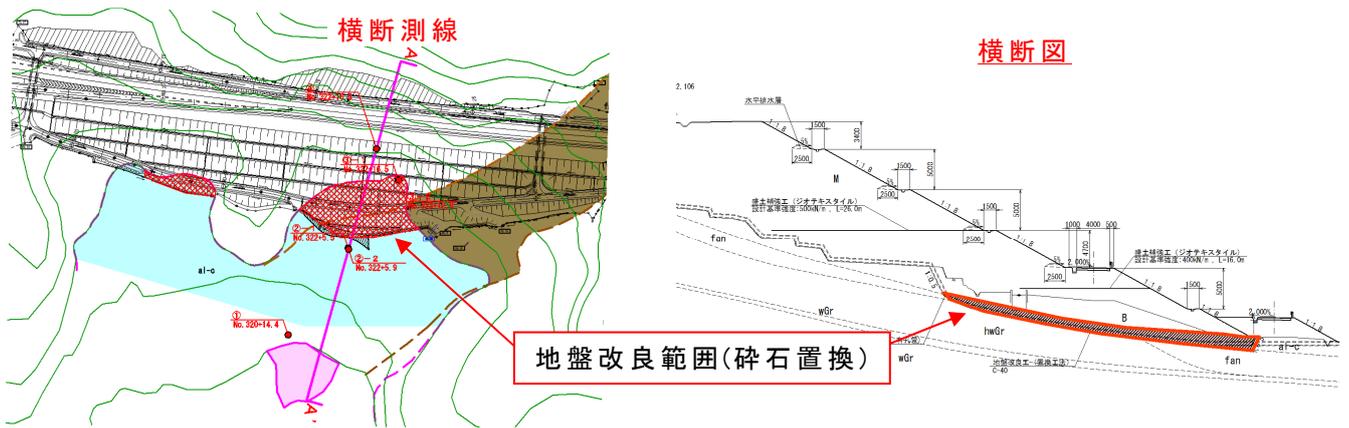
図6 設計見直し後の対策範囲

課題(地質リスク)	リスク対応策	リスク低減
1 水田湧水の枯渇、水量減少	・修正設計による、対策範囲の見直し ・対策工法の変更	・湧水量への影響低減 ・代替水源の事前確保
2 地盤改良設計範囲の不適切さ(過大設計)	(地盤改良(スラリー攪拌) ⇒置換工法(砕石))	・施工費の低減

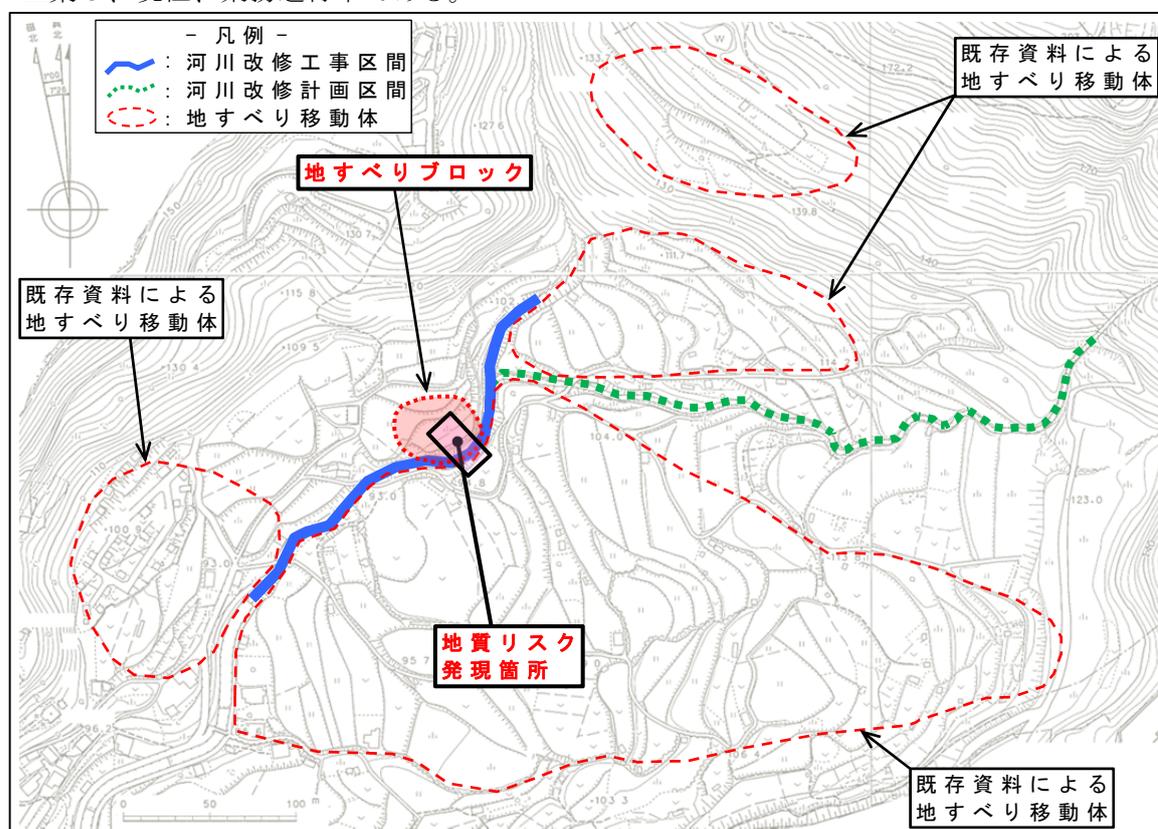
図1 河川改修工事計画と発現した地質リスクの位置関係

工事対象区間の下流側より工事に着手し、起点から 140m 区間における河床切下げ工（落差工設置）及び護岸ブロック工事中に異常は認められなかった。しかし、起点から 140m ～ 160m 区間の河床切下げ工に着手し、幅20m、現河床より 2m 下を掘削した際に、掘削面が若干せり出すとともに、約35m背後にある農地に段差を伴う開口亀裂が認められる地すべりが発現した。

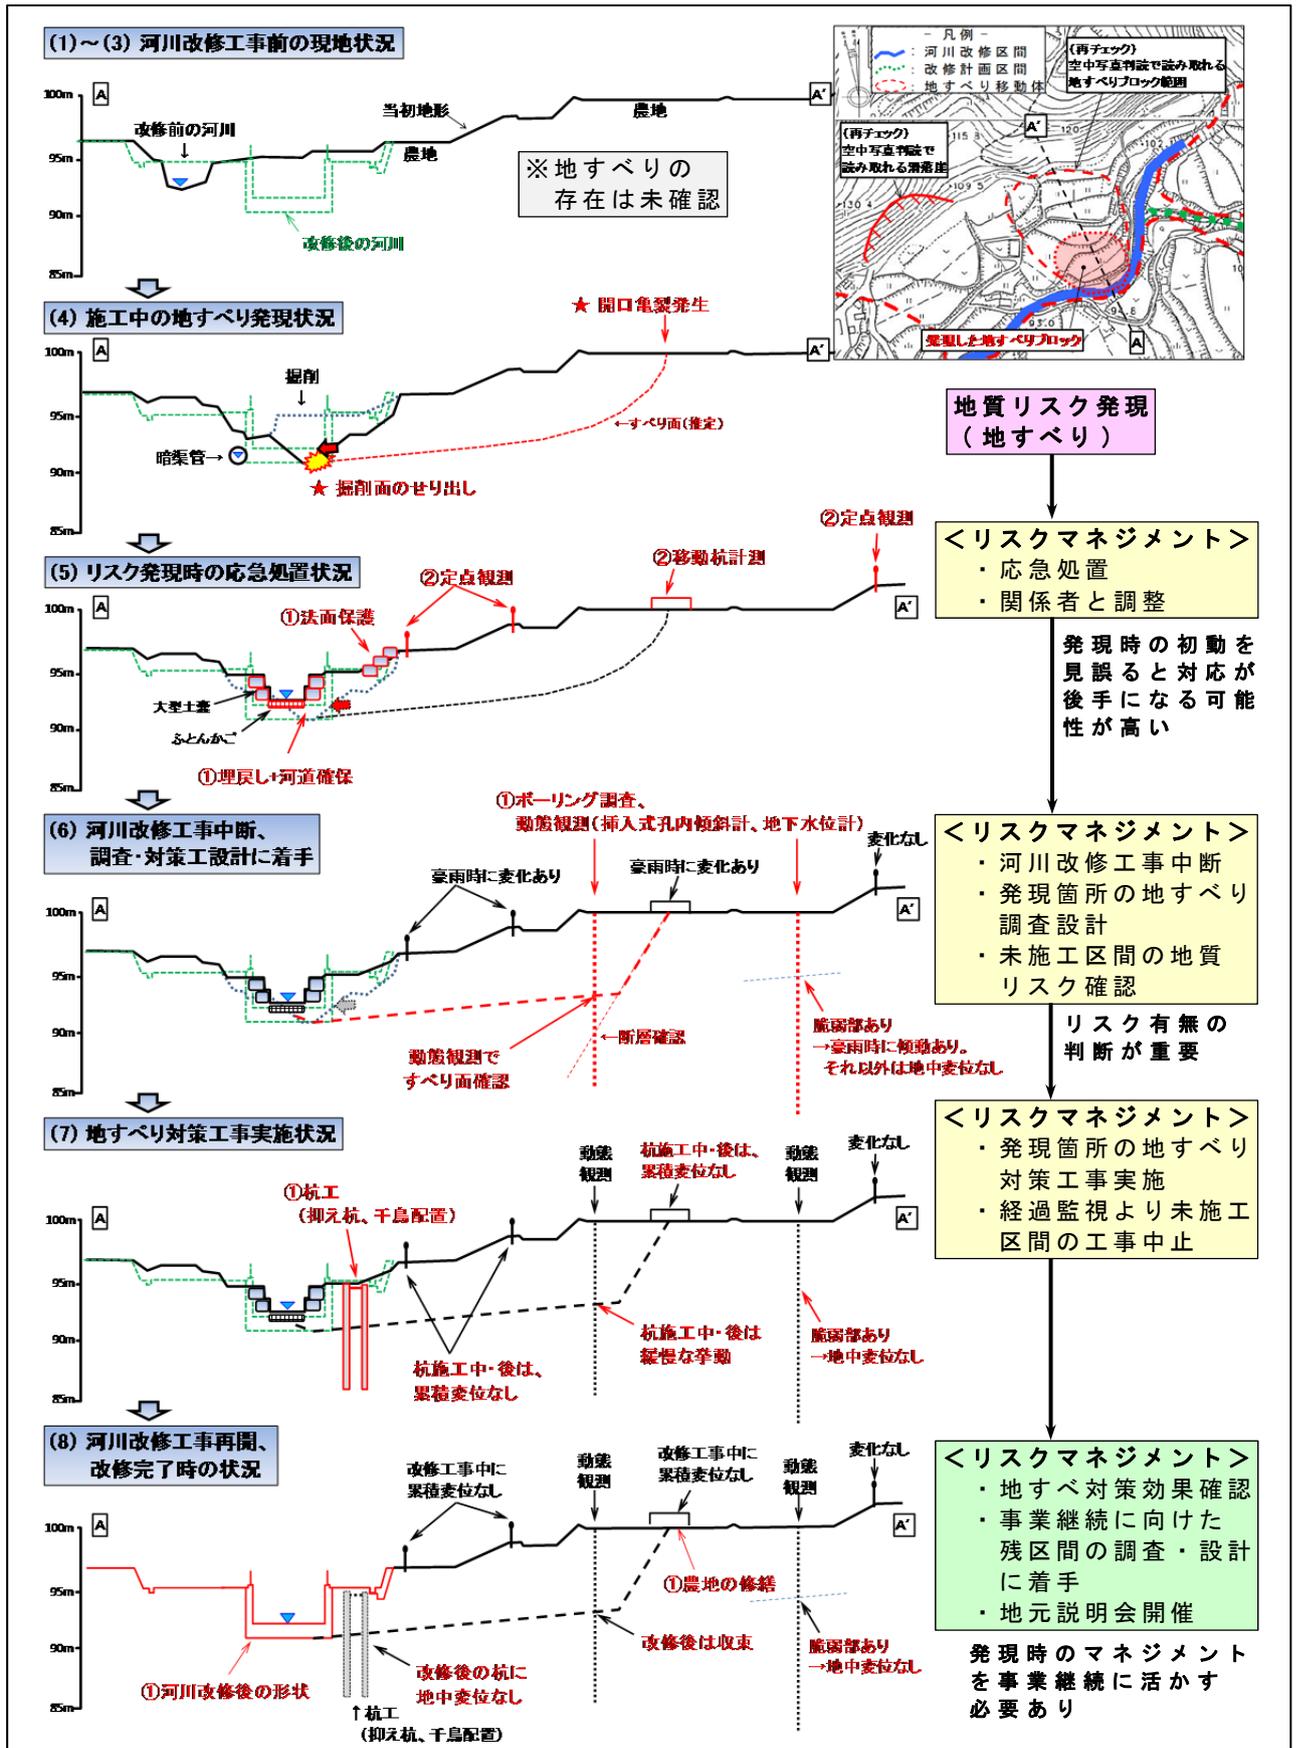
図2 各段階における地質リスクマネジメントのシナリオ

図2のシナリオに示した本事例のような地質リスクについては、事前に空中写真判読や現地踏査による地すべり調査や動態観測が実施されていれば、ある程度の地質リスクを推定できた可能性はある。しかし、その評価も地質技術者の能力に負うところが大きいことや、施工方法によってはリスクが発現しない可能性もあるため、予防保全の判断が難しい事例である。

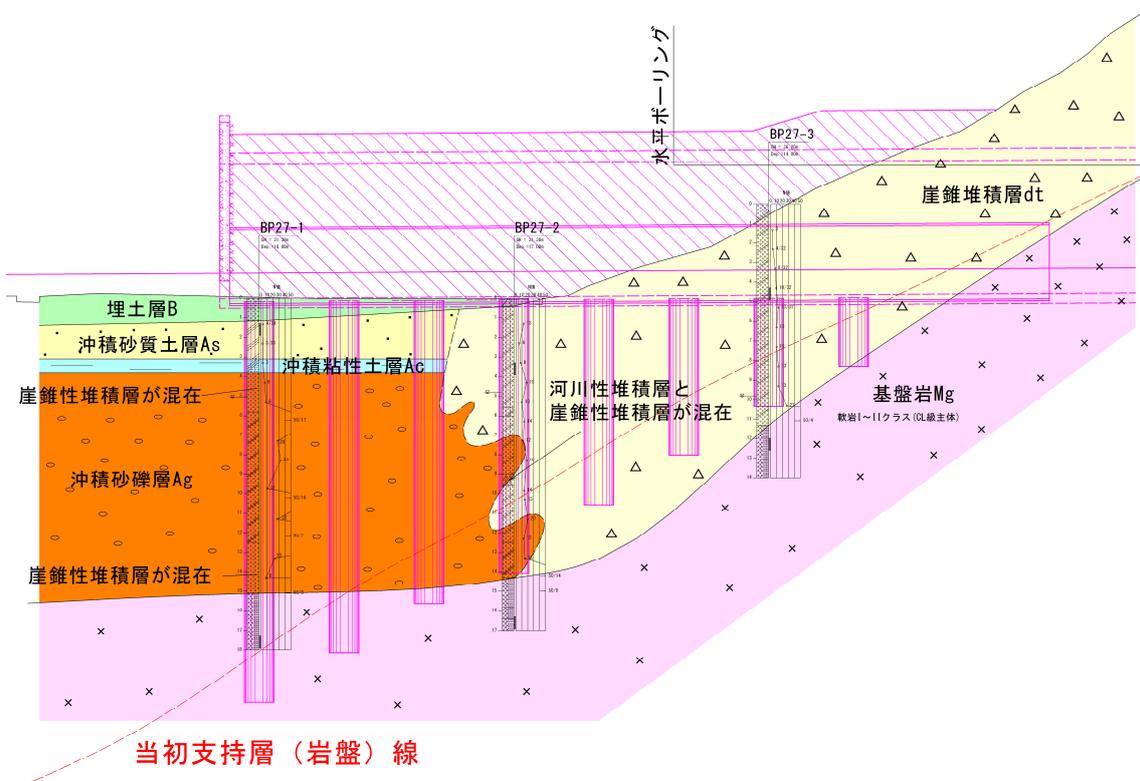
図 4. 地層推定縦断図（追加調査後）

以上のように、詳細な追加調査によって、「側壁導坑+深礎杭」では工費の増大や工程的に問題があることが判明し、補助工法の見直しを行った。補助工法の再検討の結果、「早期閉合+地盤改良」の方が当初案よりも経済的かつ施工的に優位であることから、「早期閉合+地盤改良」を採用した。

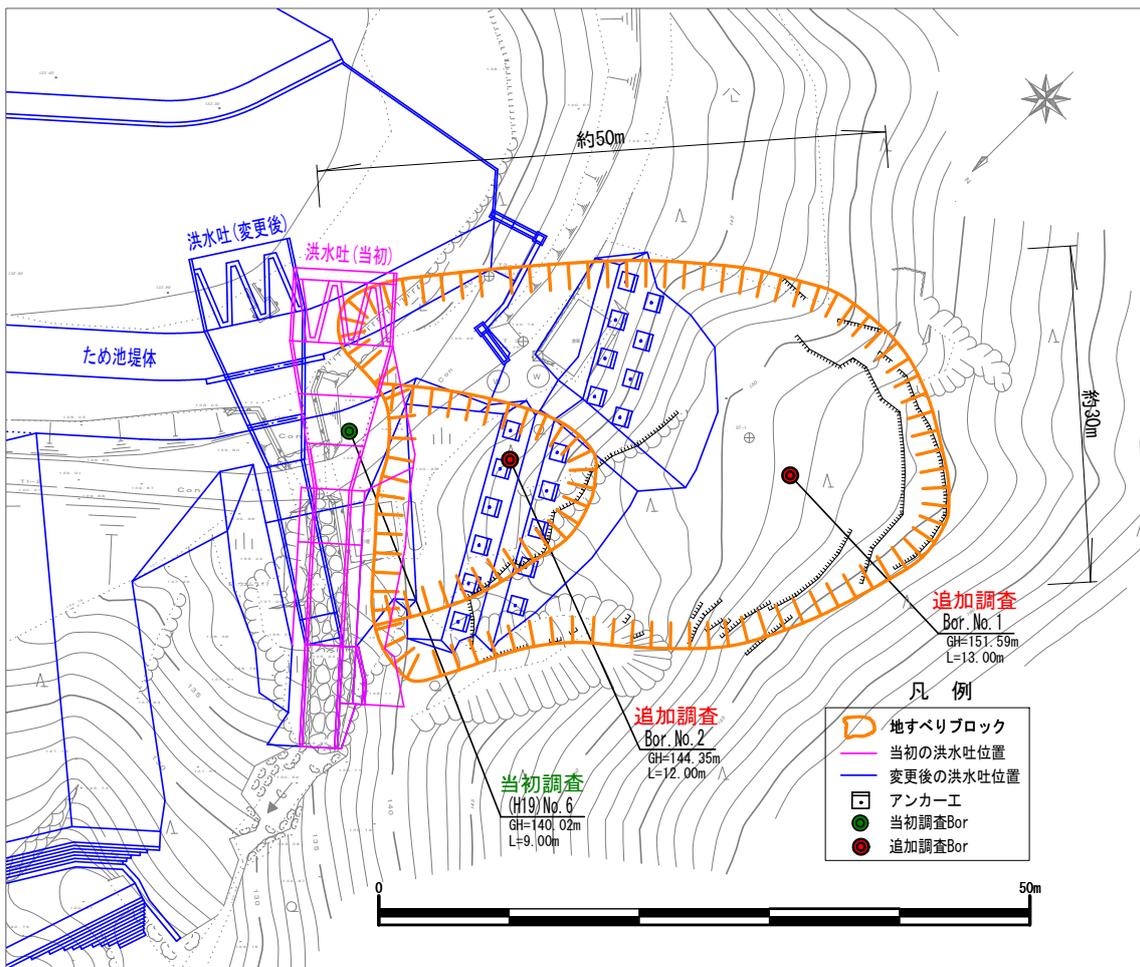
図 1 ため池改修計画及び追加対策工事と地すべりブロック

本事例は、ため池改修工事における洪水吐の床掘中に、山側法面に予期せぬ地すべりの兆候が現れたため施工を中断し、緊急対応を行ったものである。潜在的な地すべり地形の末端部に当初設計の洪水吐が計画されており、地すべり末端部を切土したことによって地すべりが不安定化したものである（図 1、写真 1）。この箇所は設計時では、地質リスクである「潜在的な地すべり」の存在が認識出来ていなかったが、施工時に地すべりが発現したため、迅速な応急措置や適切な調査・観測を行い、地質リスク特性に適合した対策工法の選定により、安全性を確保しながら制約された工期の中で、早期の竣工を達成することができた。ここでは、地すべり活動による被害拡大を未然に防ぎ、発現した地質リスクを最小限に回避した事例（Cタイプ）としてその効果を検証した。

洪水吐は部分完成していたが、図1に示すように、流路の線形を可能な限り地すべりブロックから離れるように変更し、地質リスクを低減させるよう考慮した。

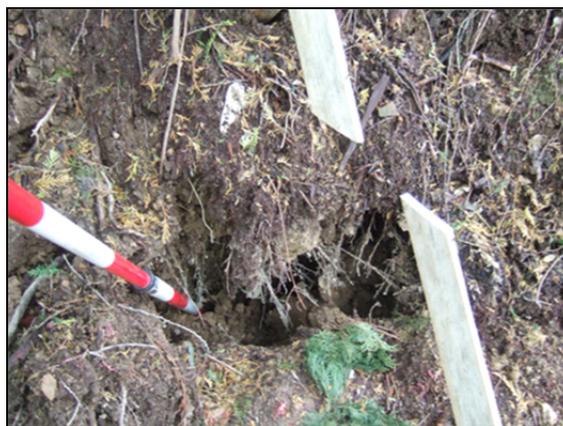
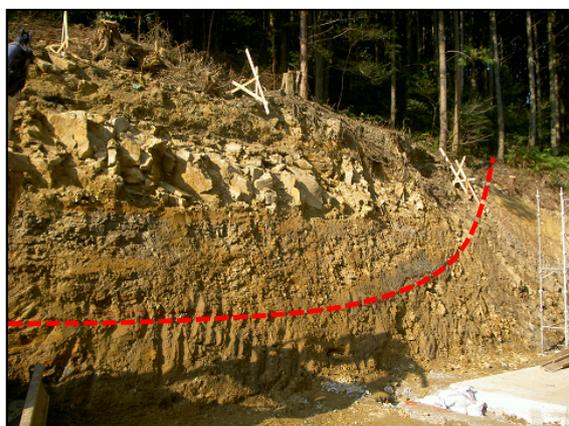
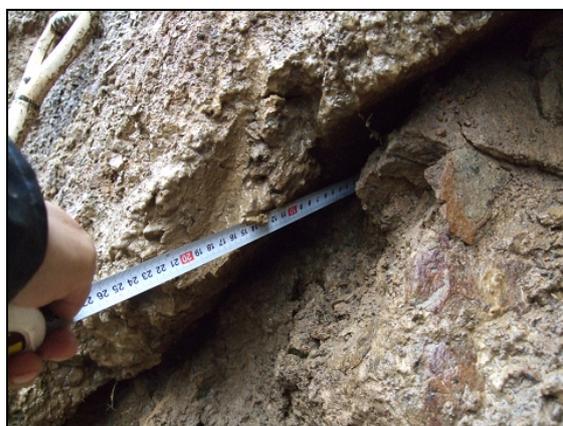
「洪水吐の掘削面に亀裂が発生している」との第一報を受け、現地に急行し地表踏査を行った。洪水吐の掘削面には風化岩が露出していたが、粘土を挟在した押出し変位があり、背後斜面には連続性のある開口亀裂が、幅 30m、延長 50m 程度の範囲で確認され、地すべりによる変位と特定できた。写真 2～4 に亀裂の発生状況を示す。地すべりの原因は、潜在的な地すべりの末端部切土による不安定化であった。また、滲み出し程度の湧水が認められ、地下水の存在が不安定化を促進していると判断された。

被害の拡大を防止するため、即時に初動対応として押え盛土を提言した。施工に際しては、抜き板を斜面の開口亀裂に設置して、変位状況を確認しながら盛土量を調整した。この初動対応によって地表面変位は緩和され、地すべり活動の活発化による洪水吐やため池堤体の損壊を免れることができた（地すべり発現時には洪水吐は下流側工区が配筋まで完了していた）。また、地すべりブロック全体を網羅した定点測量による移動観測の即時開始を提言し、地すべりブロックの周辺も含めた地表面挙動を確認した。
