第7回

地質リスクマネジメント 事例研究発表会 講演論文集

平成28年11月18日（金）

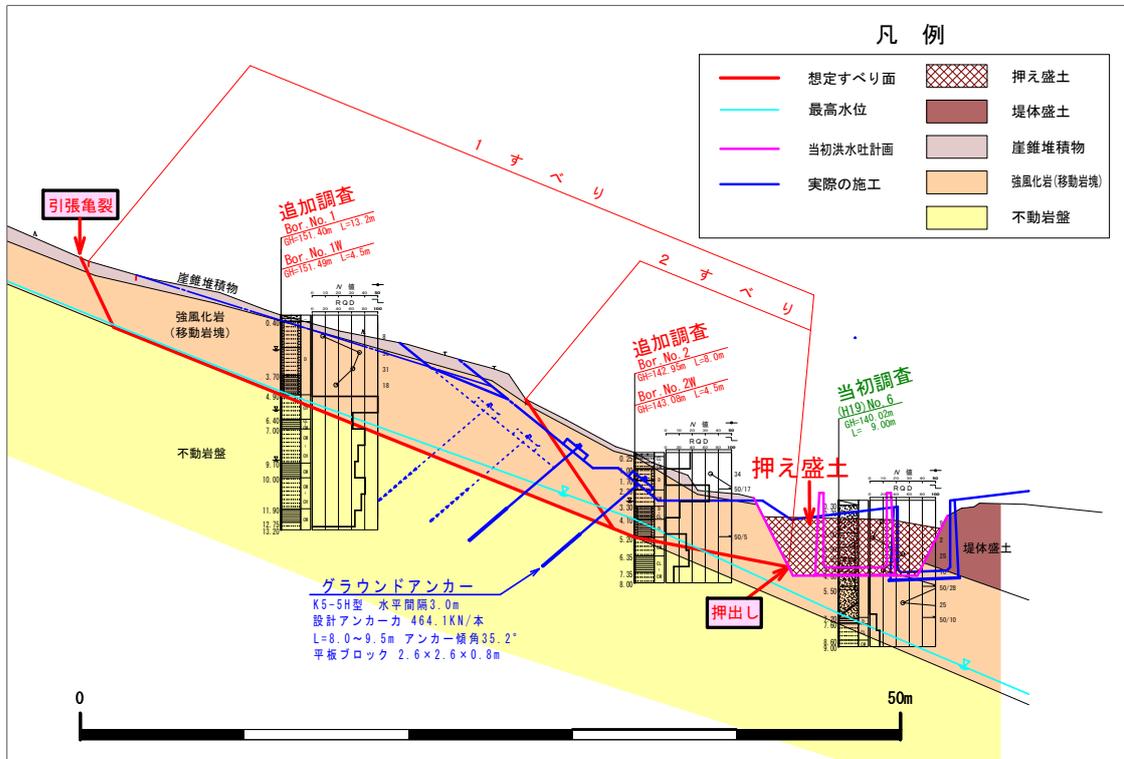
図2 対策工断面図

主たる対策工はアンカー工とした。採用理由は、洪水吐へのクラック発生回避や工期が制約されていることから、即効性のある工法とする必要があり、地質リスク特性を考慮してアンカー工を採用した。対策工断面図を図2に、施工状況を写真5に示す。

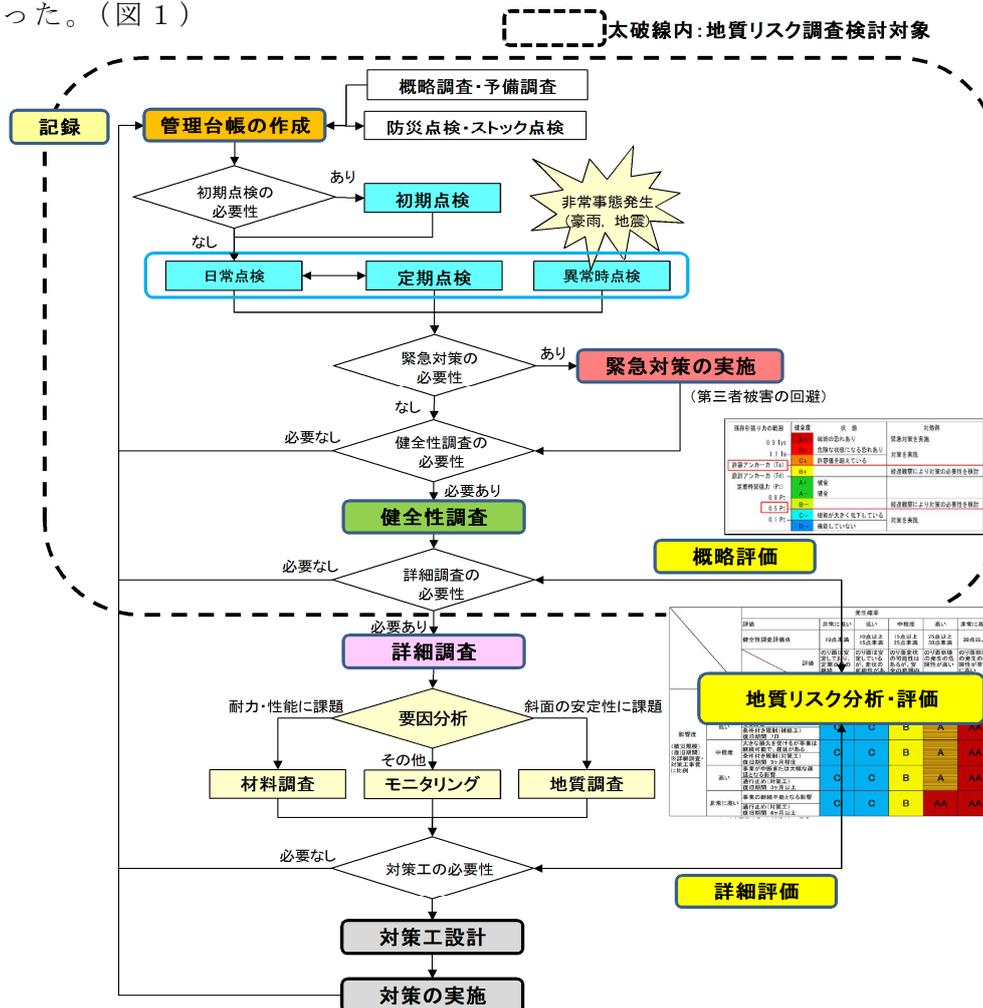
図1 アンカーのり面の維持管理における地質リスク検討調査の範囲とフロー

本調査において、①台帳作成、②点検（外観目視）、③健全性調査による地質リスクスコア評価を行った。（図1）

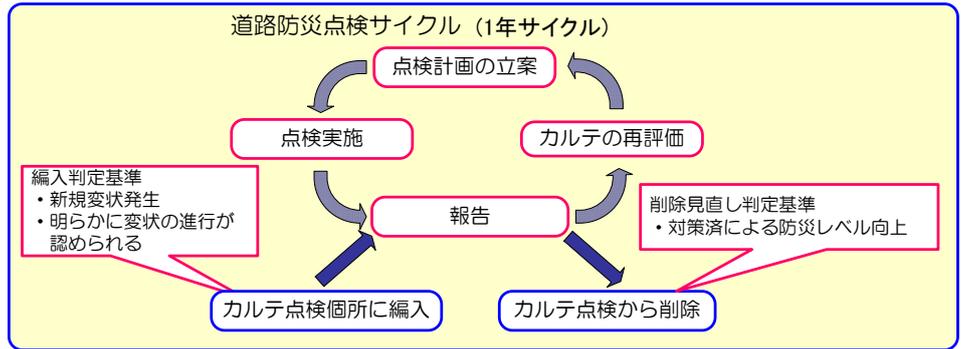
図2 道路防災点検サイクルの模式図

多い。道路防災カルテ点検では図2に示す通り1～数年程度の点検サイクルで点検が実施されており、点検結果は「要対策」、「カルテ対応」、「対策不要」の3つに区分され「要対策」箇所については計画的な防災対策が必要とされる。

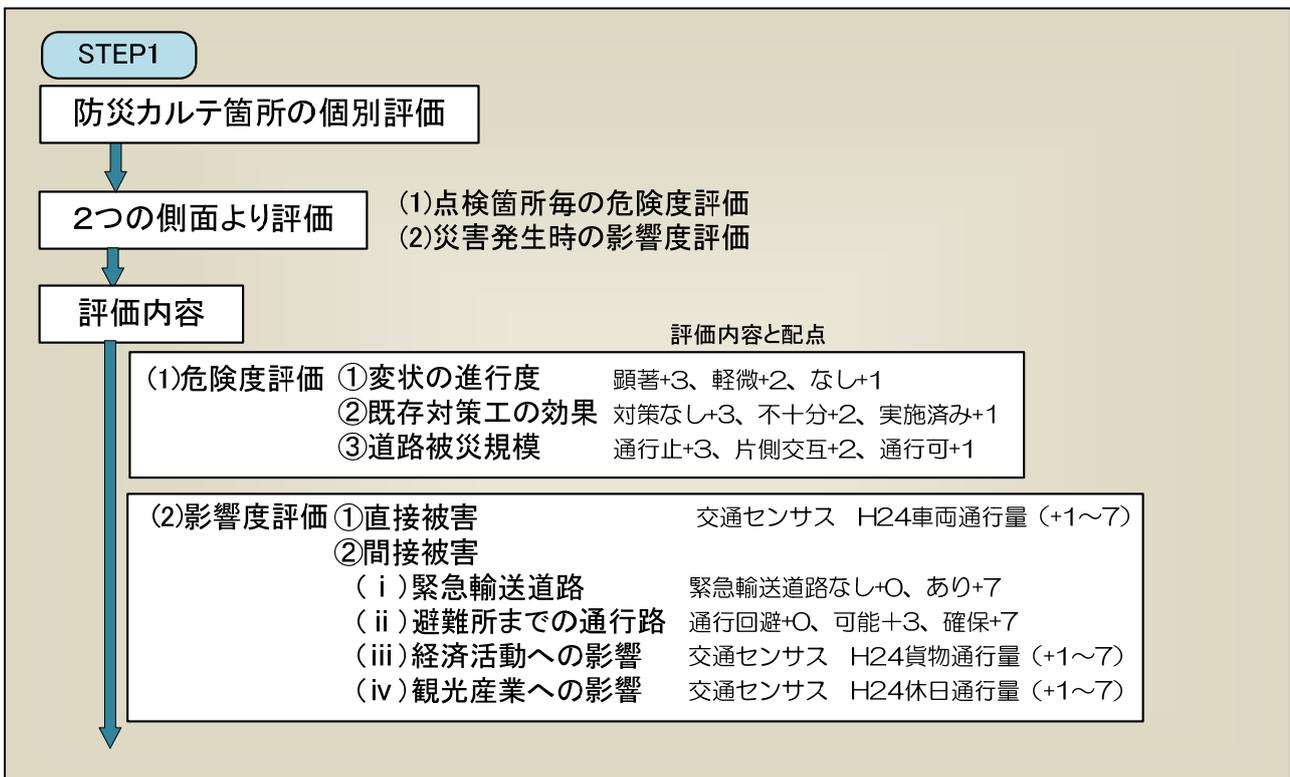
図3 【STEP1】防災カルテ箇所個別評価の流れ

【STEP1】では各防災カルテ点検箇所について、それぞれ点検箇所毎の危険度評価と災害が発生した場合の利用者への影響の二つの側面から評価を実施した。影響度評価では第三者へ与える影響を直接被害と間接被害に区分し。それぞれ交通センサスのデータなどをもとに評価・配点付けを行った。

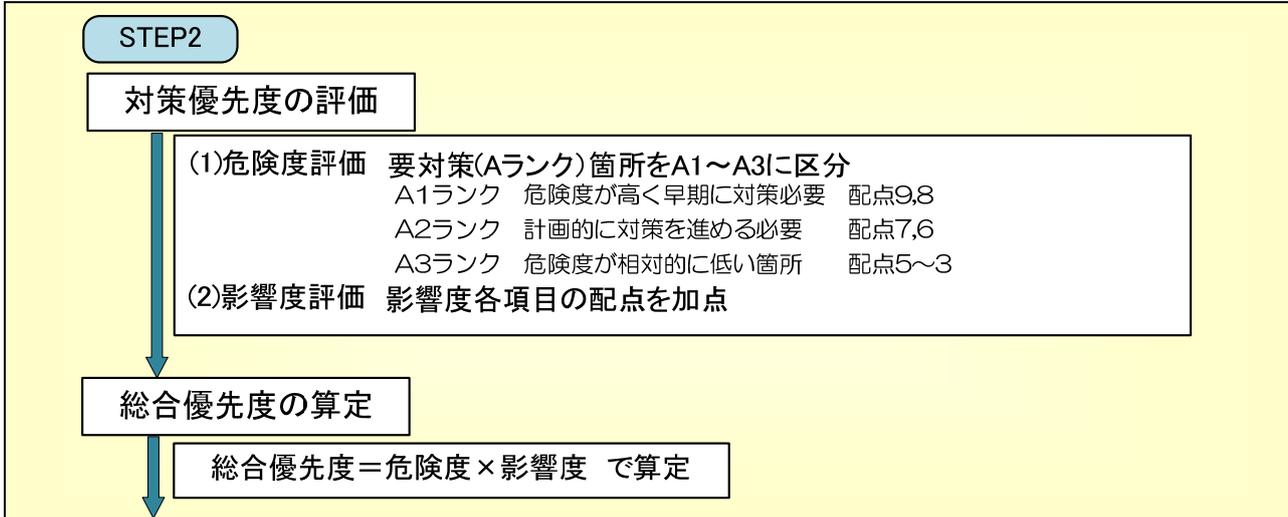
図4 【STEP2】対策優先度総合評価の流れ

【STEP2】では防災カルテの要対策箇所について、被災可能性からA1～A3のランクに再区分を実施している。さらに路線重要度（直接被害・間接被害の有無の有無）、保全対象等から対策優先度を決定することとした。

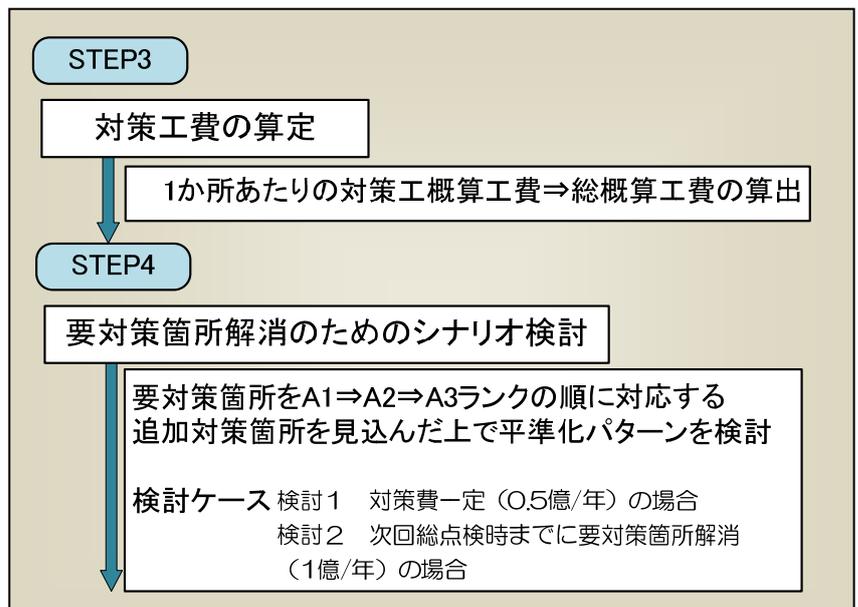
図5 【STEP3・4】概算工事費算出とシナリオ検討の流れ

【STEP3】では要対策箇所の概算工事費の算定を行い、【Step4】ではその結果に基づき要対策箇所解消のためのシナリオ検討を行った。要対策箇所については対策の緊急性からA1→A2→A3の各ランク順に対応することとし、経年に伴い新たな要対策箇所も発生すると仮定した上で、投入する対策工費が平準化するように検討を行った。

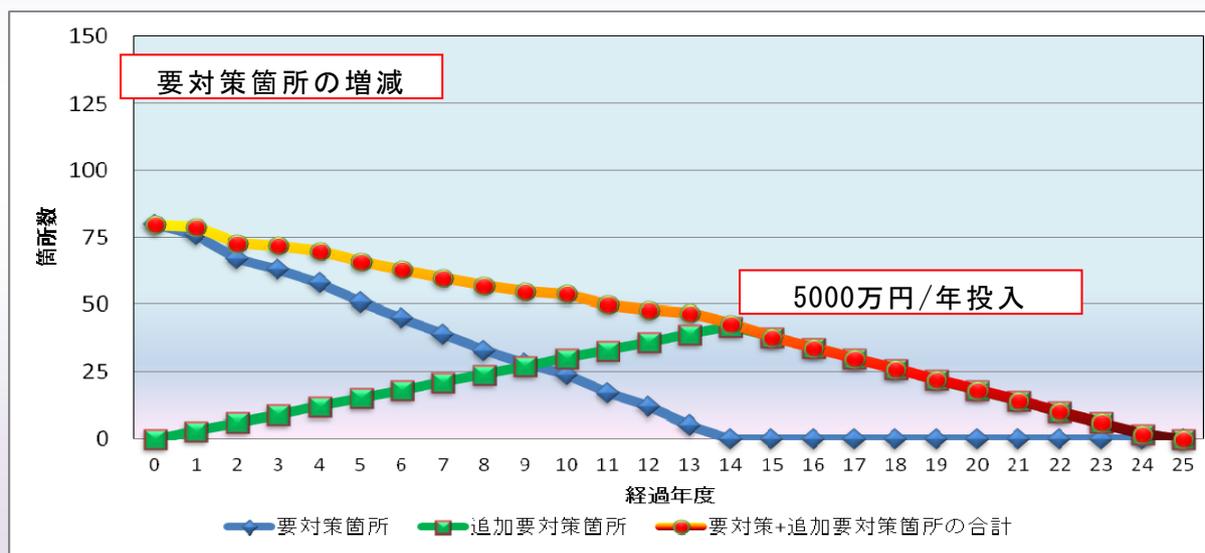
図6 中長期の防災対策簡易検討結果（検討1）

図6に検討結果について示した。検討結果は下記のとおりである。
